KULTURMILJÖUNDERLAG FÖR VÅRDSBERG, LINKÖPING

LANDSKAPSKARAKTÄRSANALYS OCH FÖRSLAG TILL OMRÅDESBESTÄMMELSER

2016-11-09

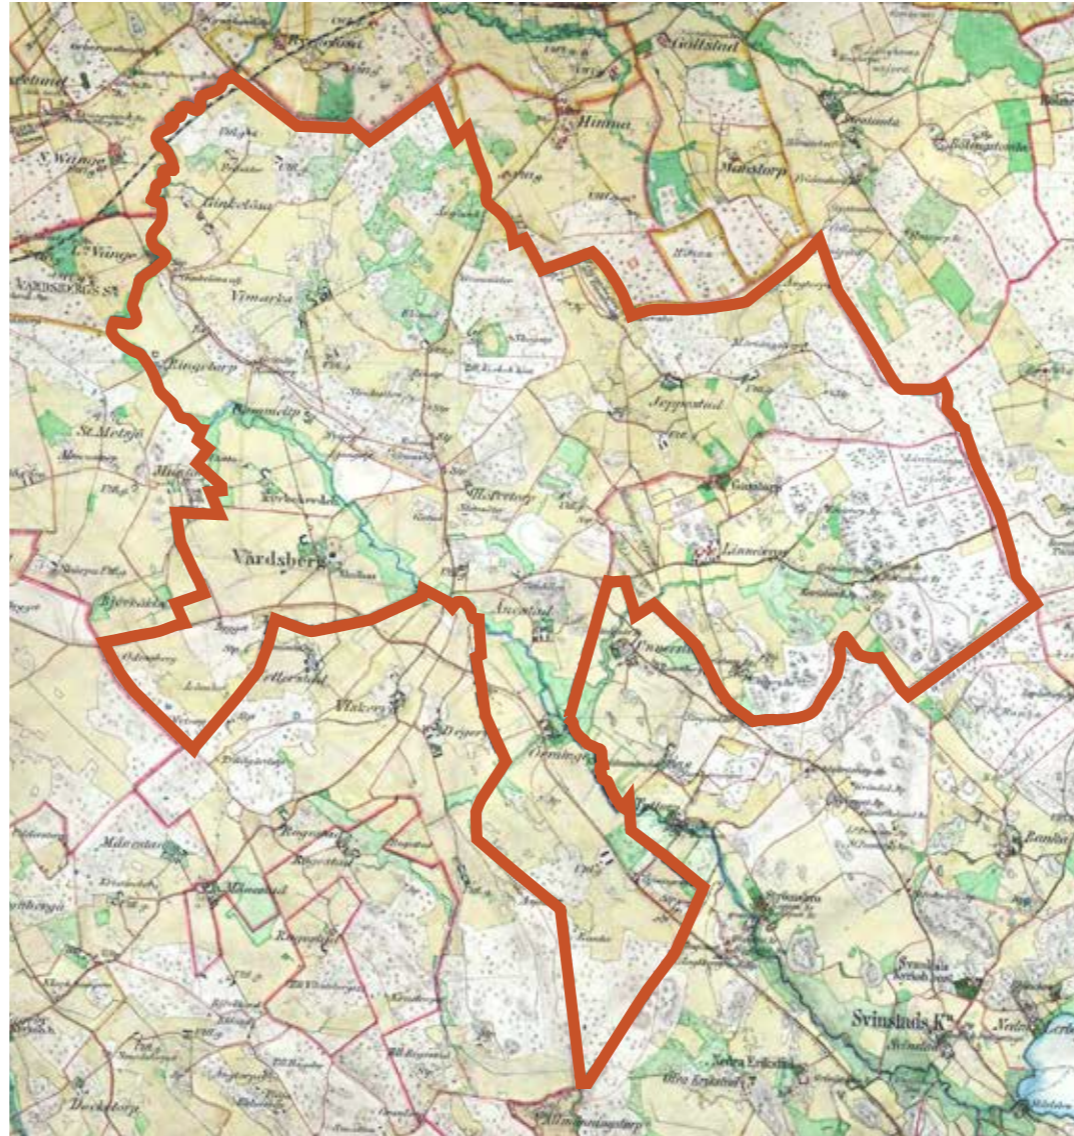
Häradsekonomska kartan från år 1868.
Lantmäteriets kartdatabas

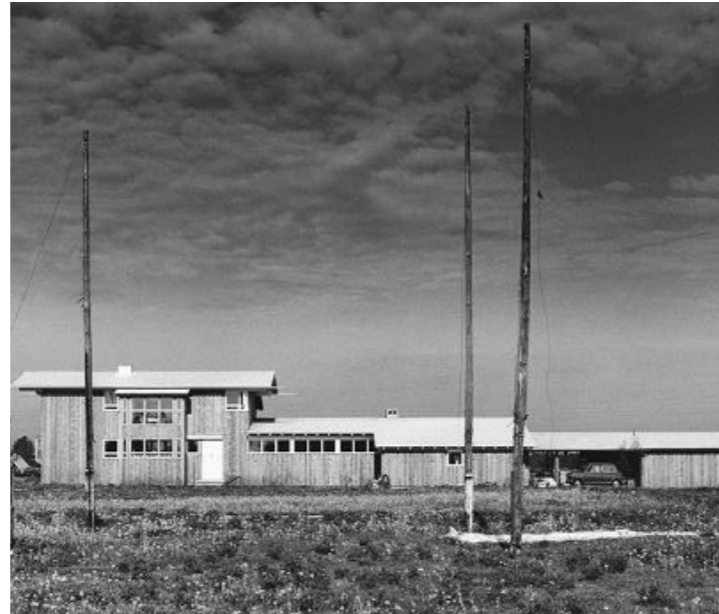
Fiskarens hus, Boda, Öland. Arkitekt: Jan Gizelius. Bostad till fiskarfamilj anpassat till lokal byggnadstradition. Sammanbyggd bostad och fiskerilokaler.

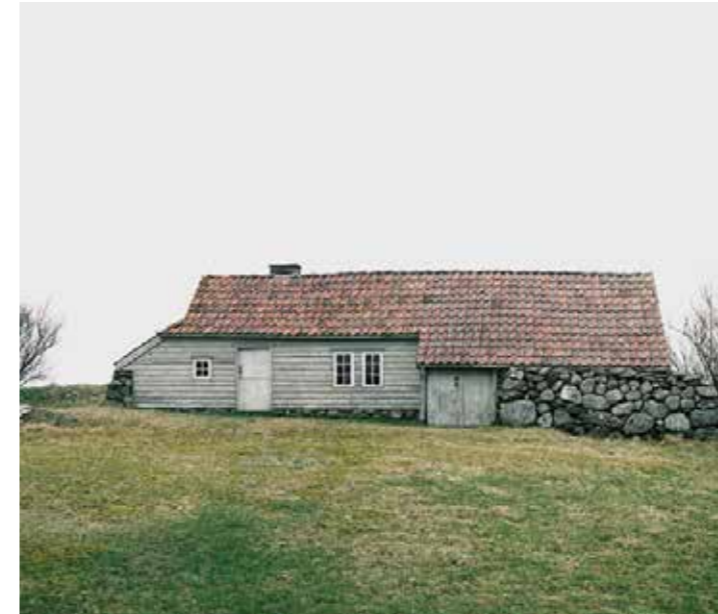
Bostadshus i Norge. Arkitekt: Per Line. Experimenterande husform med traditionsbundna referenser. Sadeltak. Inpassat i naturen. Traditionella material och fönstersättning.

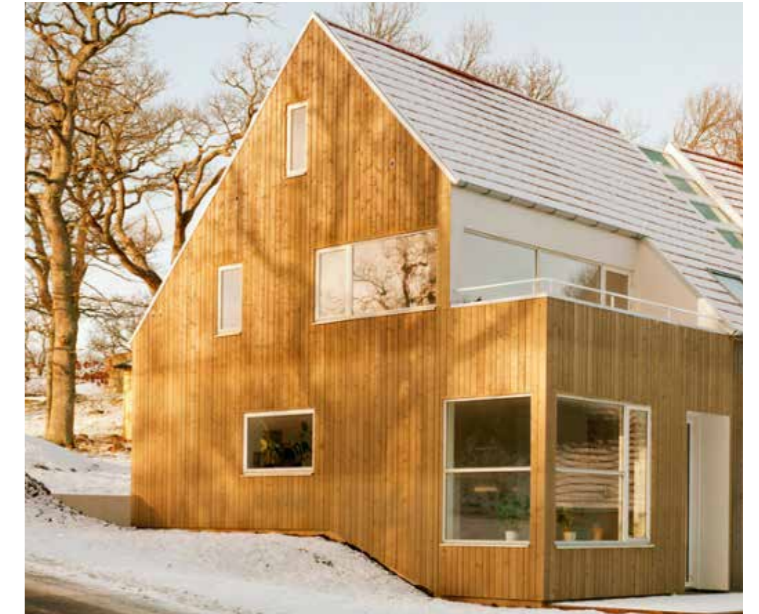
Särö gavlar. Okidoki! Arkitektur. Arketypisk husform. Sadeltak. Traditionella material. Modern fönstersättning.

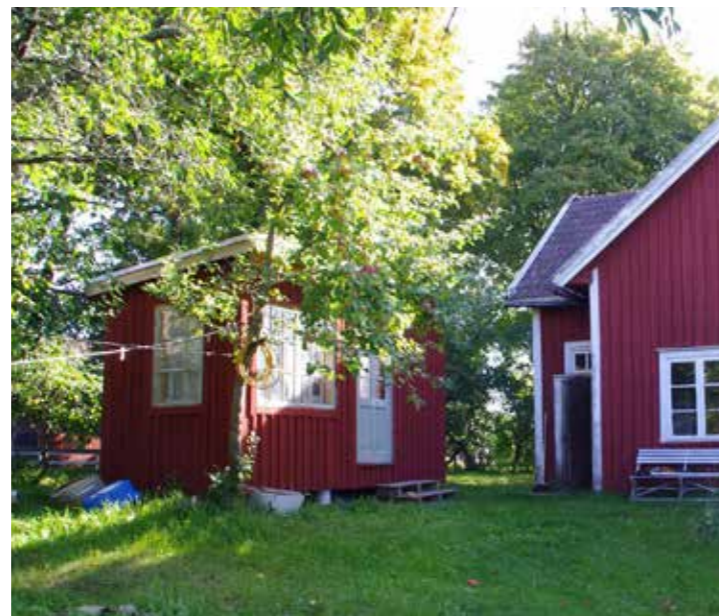
Anpassad kompletteringsbyggnad. Badbod Fägre, arkitekt Sanna Nordlander. Traditionell uthusform. Traditionella material. Traditionell färgsättning. Återbruk av dörrar och fönster.

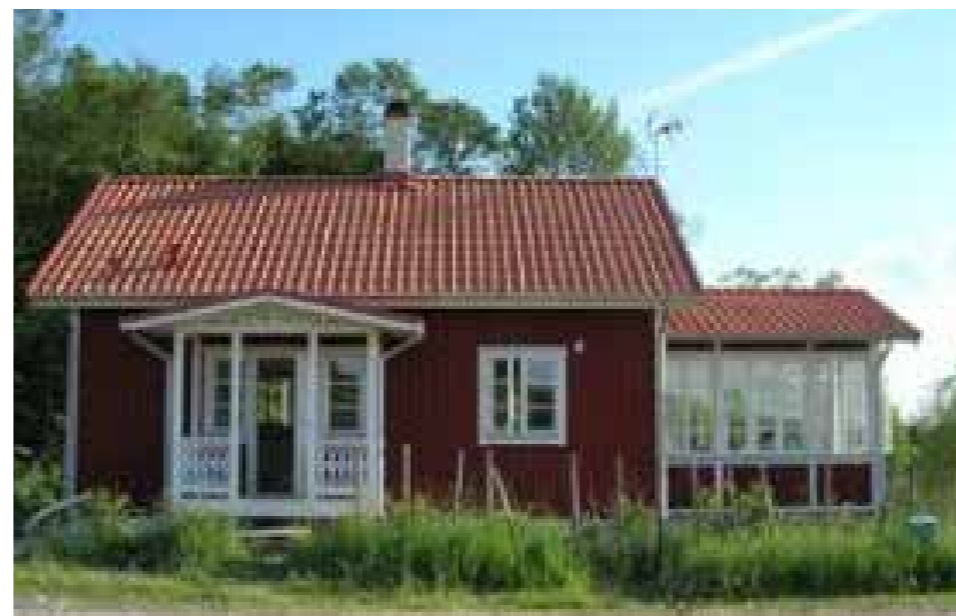
Anpassad tillbyggnad med traditionellt uttryck. Sommarstuga på Vännernäs. Arkitekt Albert Svensson.

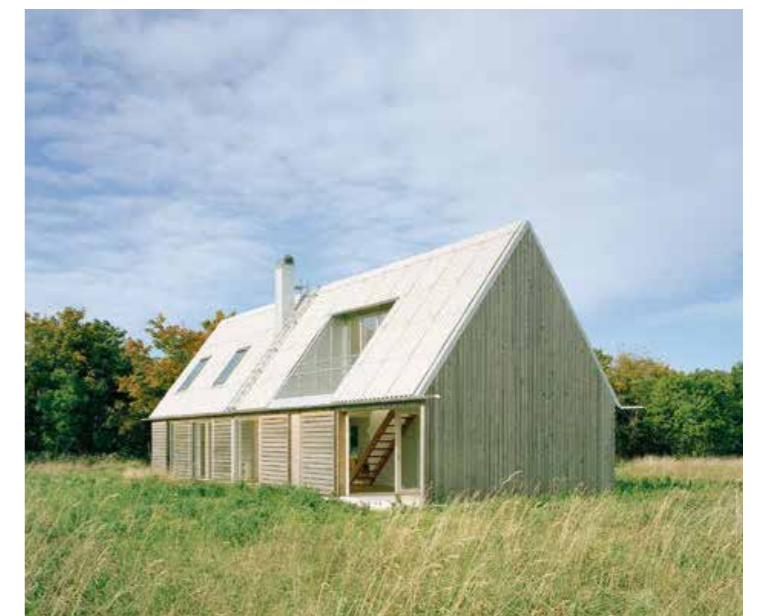
Sommarhus på Gotland. Arkitekt: Mattias Palme. Traditionell husform med sadeltak. Inpassat i naturen. Traditionella material. Modern fönstersättning.

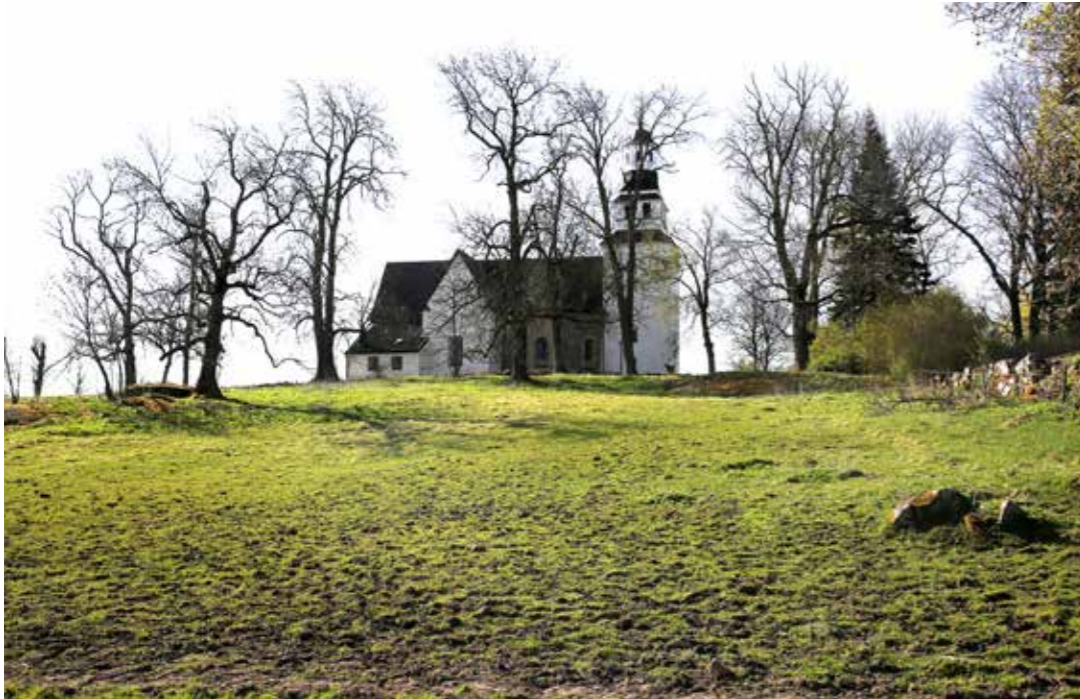
Vårdsbergs kyrka på en höjd mitt i byn.

Den äldsta historien är representerad i området genom lämningar från järnåldern och den tidigmedeltida rundkyrkan som utgör ett karaktäristiskt landmärke i landskapet. Kyrkan har under senare tider byggts om men rundkyrkan utgör fortfarande en synlig del av det nuvarande långhuset.

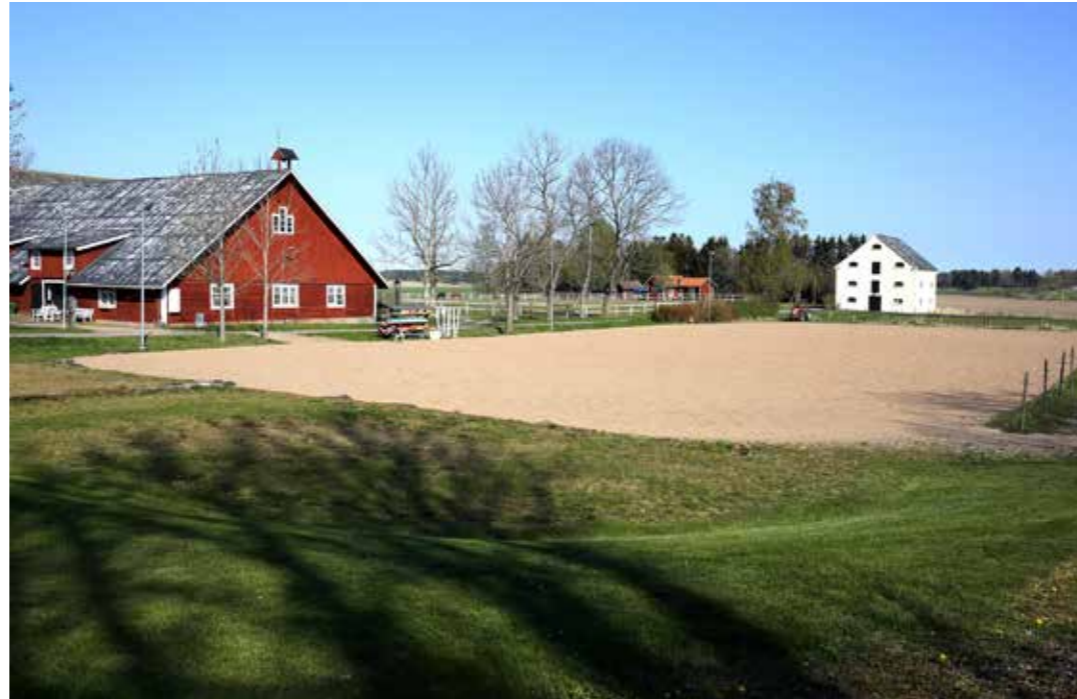
Säteriets ekonomibyggnader i den norra delen av byn.

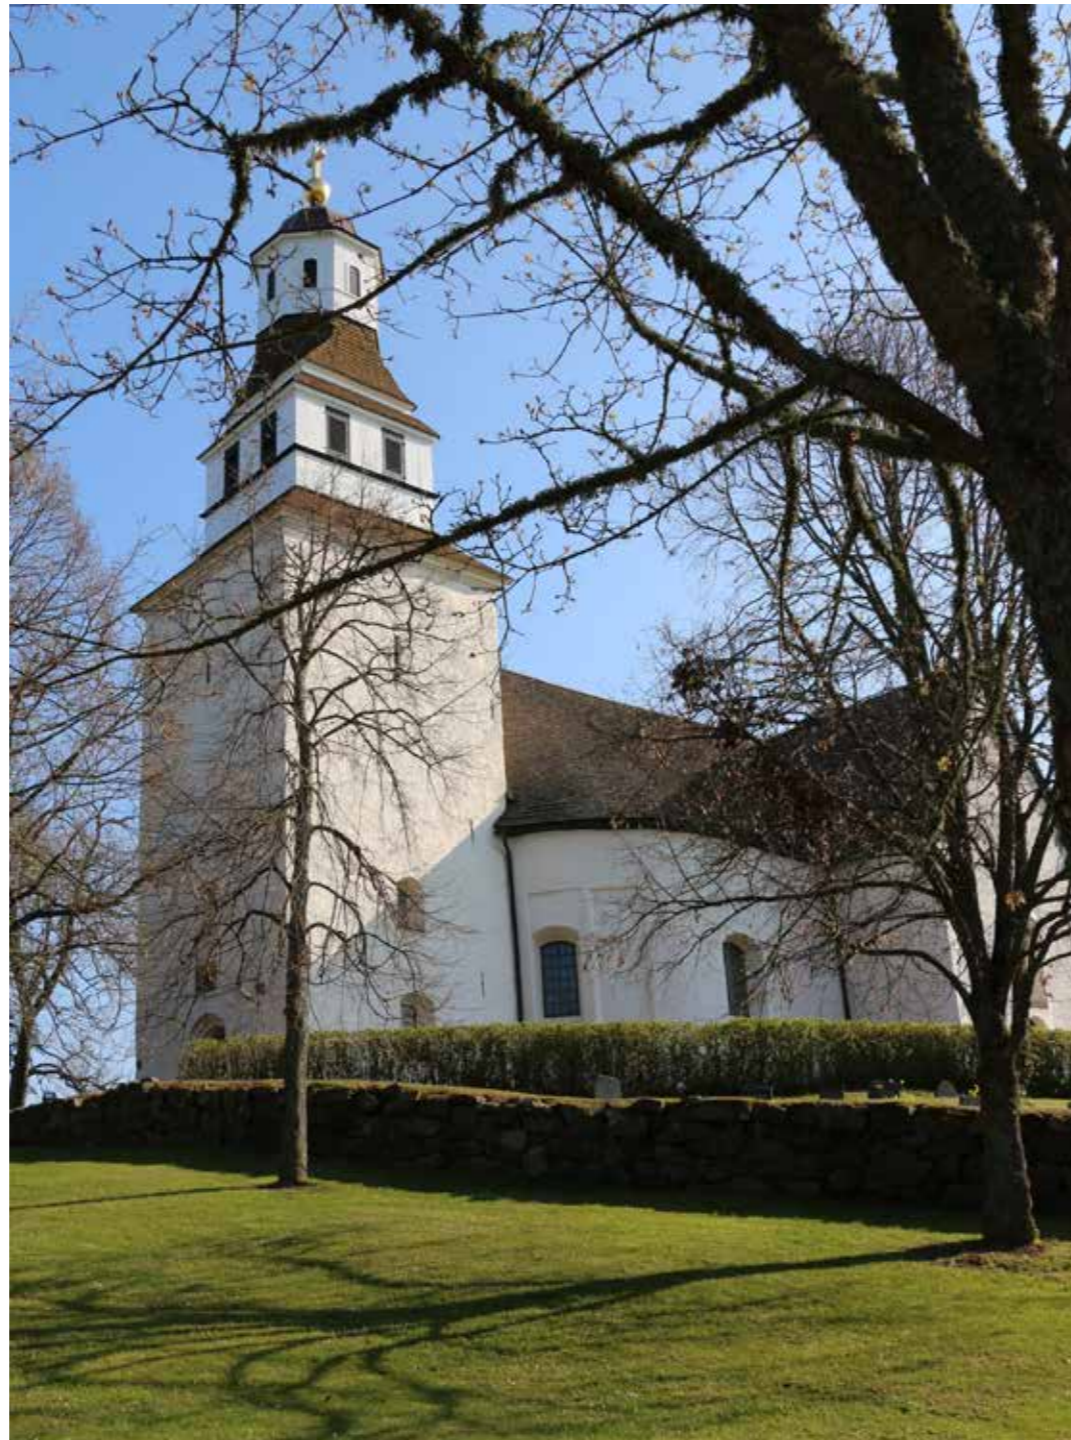
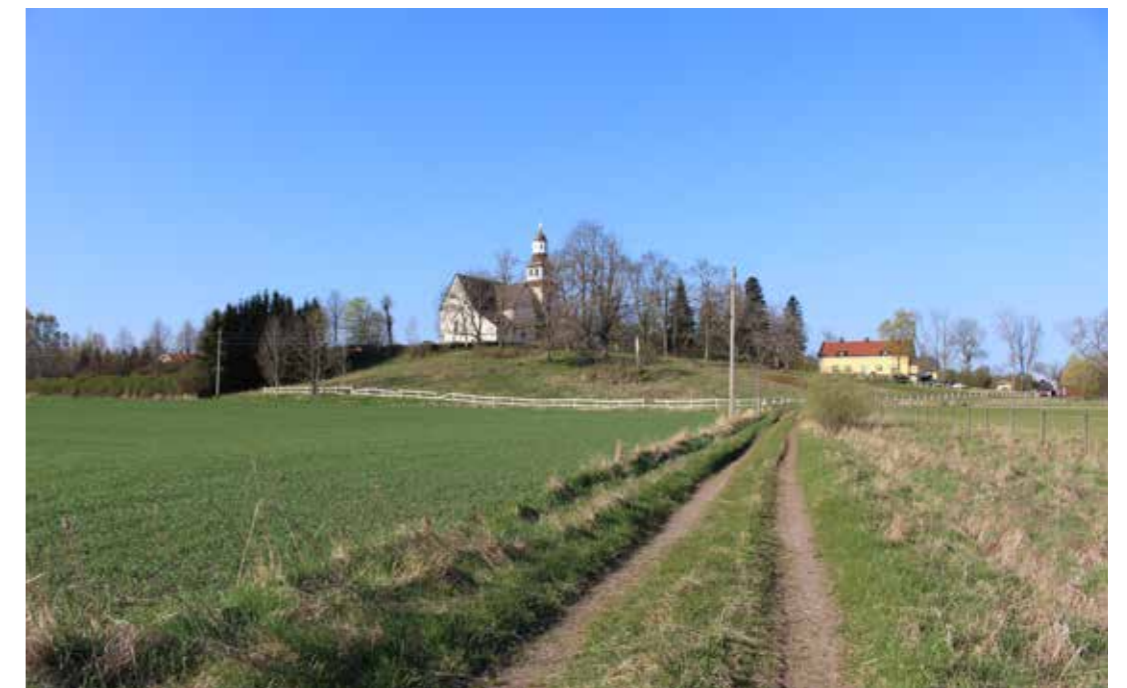
1.1 Vårdsbergs kyrka

Vårdsbergs kyrka och kyrkogård ligger högst upp på kullen som utgör sockencentrum. Kyrkobyggnaden är väl synlig från stora delar av socknen. Kyrkan uppfördes först som en rundkyrka under 1100-talet och delar av rundkyrkans finns idag integrerade i långhuset, synliga både på in- och utsidan. Kyrkan består av långhus, korsarmar, kor och ett torn. Kyrkan är putsad med undantag av rundkyrkans norra sida som är frilagd med bland annat rundbågefris och lisener. Takfallen är täckta med kyrkspån. Interiören bär på flera tidsskikt med bland annat rundkyrkans medeltida nischer bevarade. I kyrkan finns en unik välbevarad Wistenius-orgel.

Nivå q. Byggnadsminne.

Kyrkobyggnaden som helhet, interiör och exteriör, samt dess upphöjda och fria läge i landskapet. Kyrkogården som helhet.

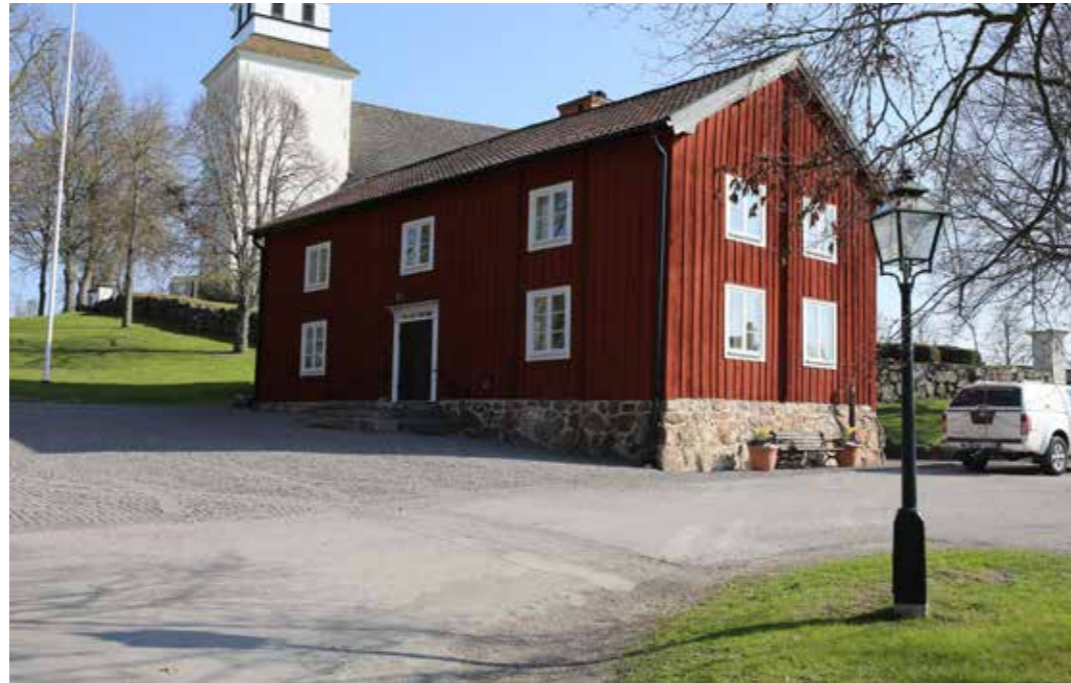
1.2 Sockenadministrativ bebyggelse

Direkt söder om Vårdsbergs kyrka finns socknens administrativa byggnader. Sockenstugan i två våningar med faluröd locklistpanel, stensockel och tegeltak uppfördes 1801, troligen på samma plats som den tidigare sockenstugan. Kyrkskolan, från 1866, och småskolan, från 1876, har båda trästomme, reveterade fasader i ljus gul puts med vita, slätputsade knutar och fönsteromfattningar samt tegeltak.

Nivå q

Locklistpanel målad med röd slamfärg, sadeltak med enkupigt lertegel, spröjsade fönster med karm och bågar i trä. Putsade fasader, sadeltak med lertegel, äldre träfönster och dörrar, förstukvist med snickarglädje. Byggnadsvolymer och storlek och inbördes läge.

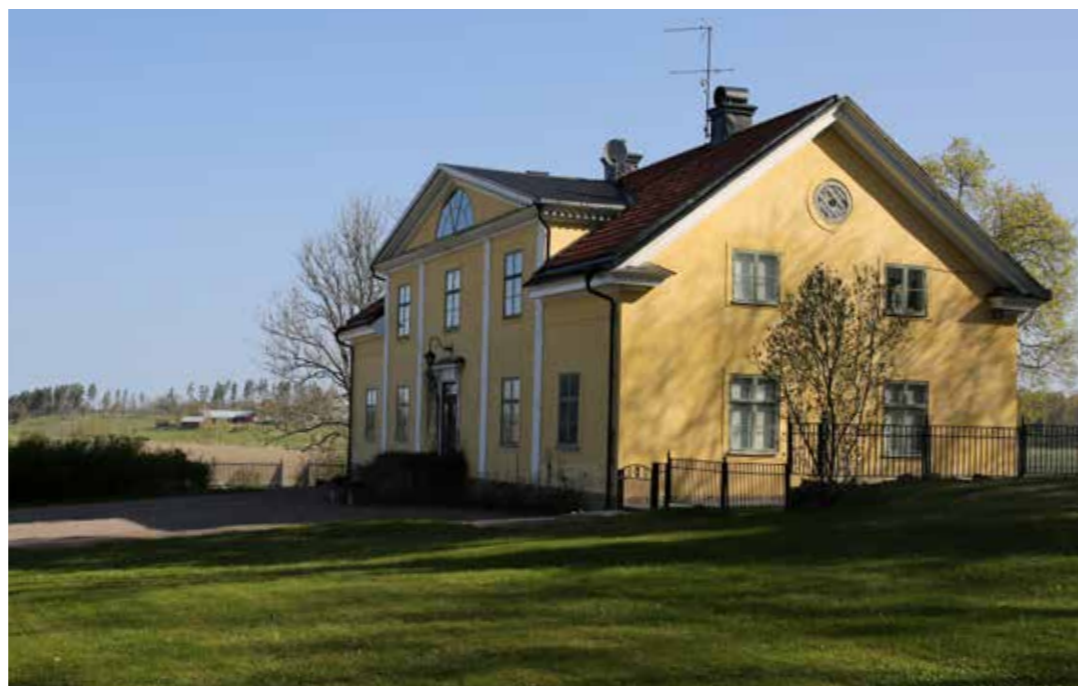
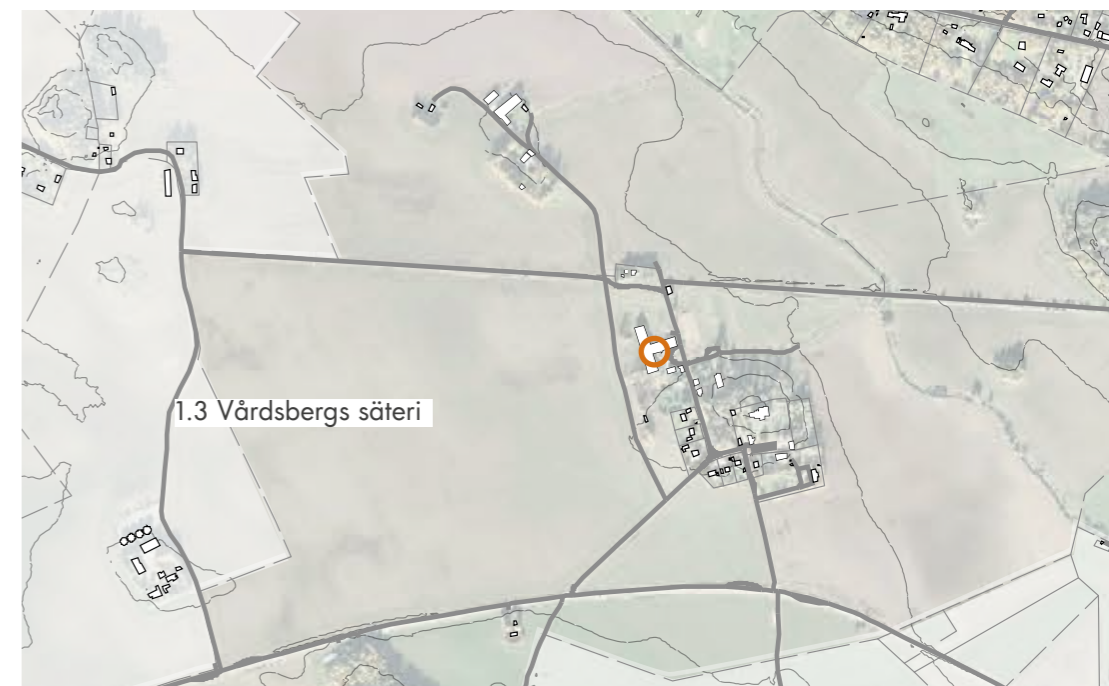
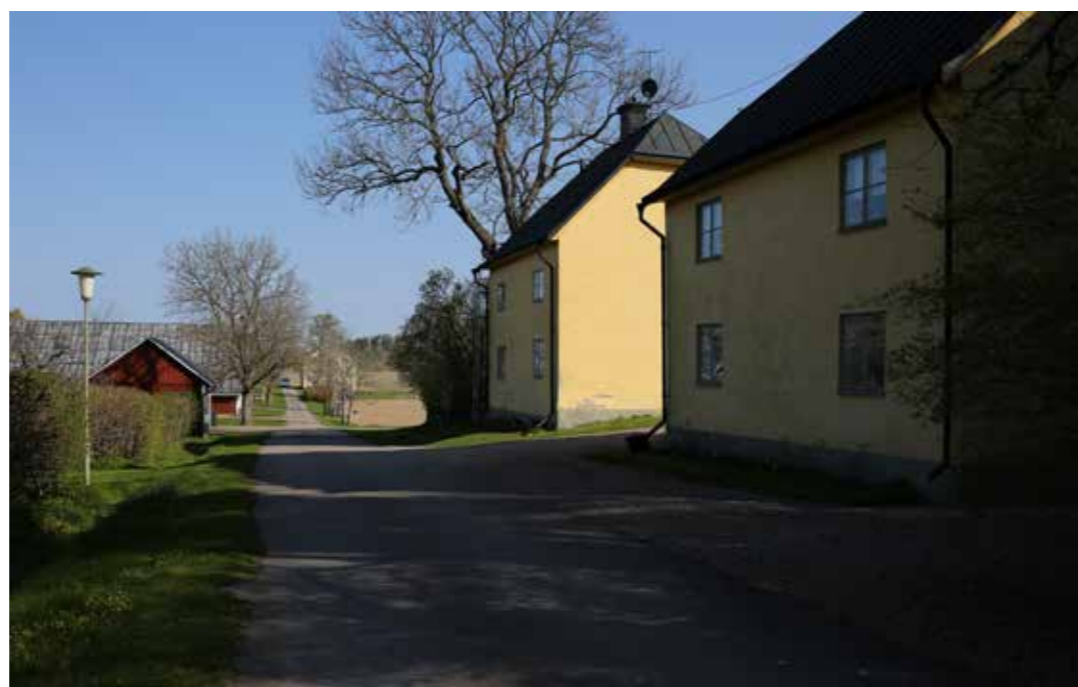
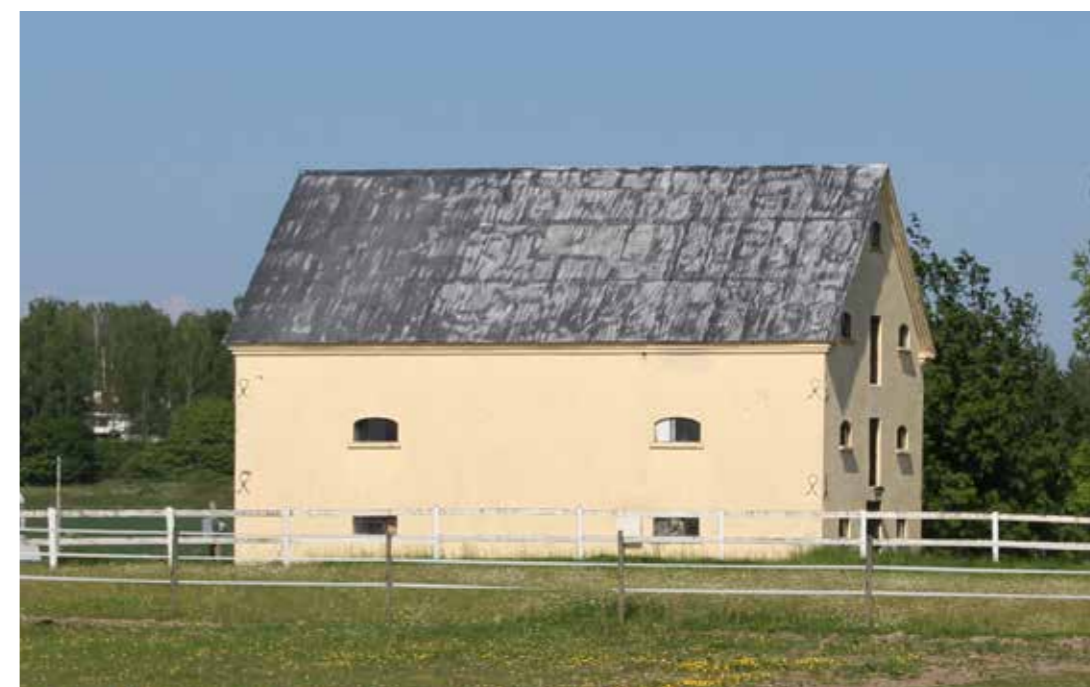
1.3 Vårdsbergs säteri

Säteriets mangårdsbyggnad uppfördes av biskopen 1744 i 1½ våning med förhöjt väggliv. Huset har tegeltak, gulputsade fasader, gröna fönsterbågar och en artikulerad takfot. Frontespisen med tre fönsteraxlar och lunettfönster i frontonen tillkom i början av 1800-talet. Flyglarna i två våningar med halvvalmat plåttak har tillkommit senare.

Norr om säteriet, där marken planar ut ligger ekonomibyggnaderna. Magasinet i sten med vitputsade fasader, järnkramlor och små fönster uppfördes år 1920. Ladugård och stor loge med t-formad plan är uppförda omkring 1900. Till säteriet hör också park och en fruktträdgård.

Nivå q. Av byggnadsminnesklass.

Äldre gårdsmiljö i sitt ursprungliga läge med omgivande park och trädgård. Man- och flygelbyggnader som helhet med sina putsade fasader, avfärgade i gult, ursprungliga fönster och dörrar samt tegel- respektive plåttäckta sadeltak. Symmetri och proportioner. Frontespis. Magasinet med gulputsade fasader och järnkramlor, ladugård och loge i falurött. Byggnadsvolymnernas storlek och inbördes läge.

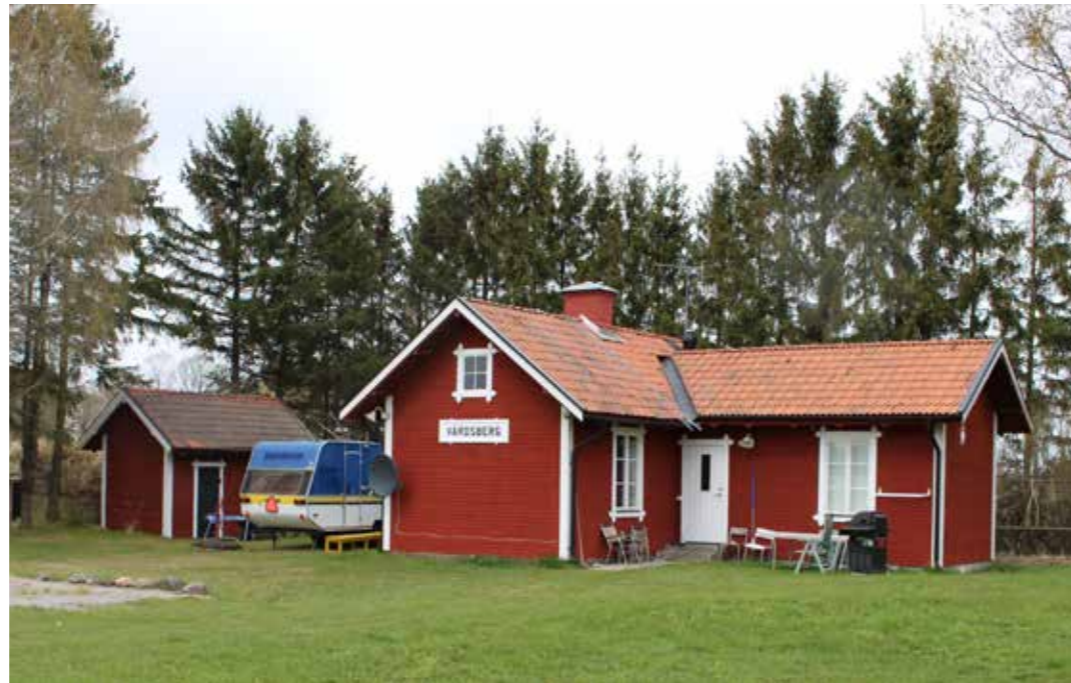
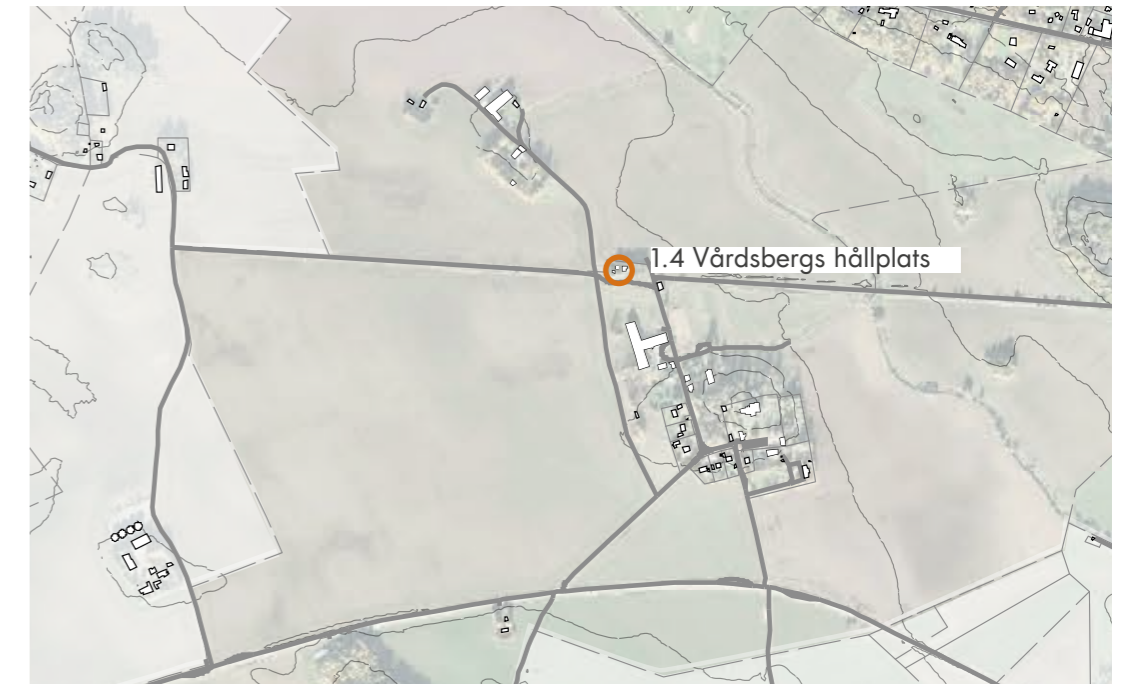
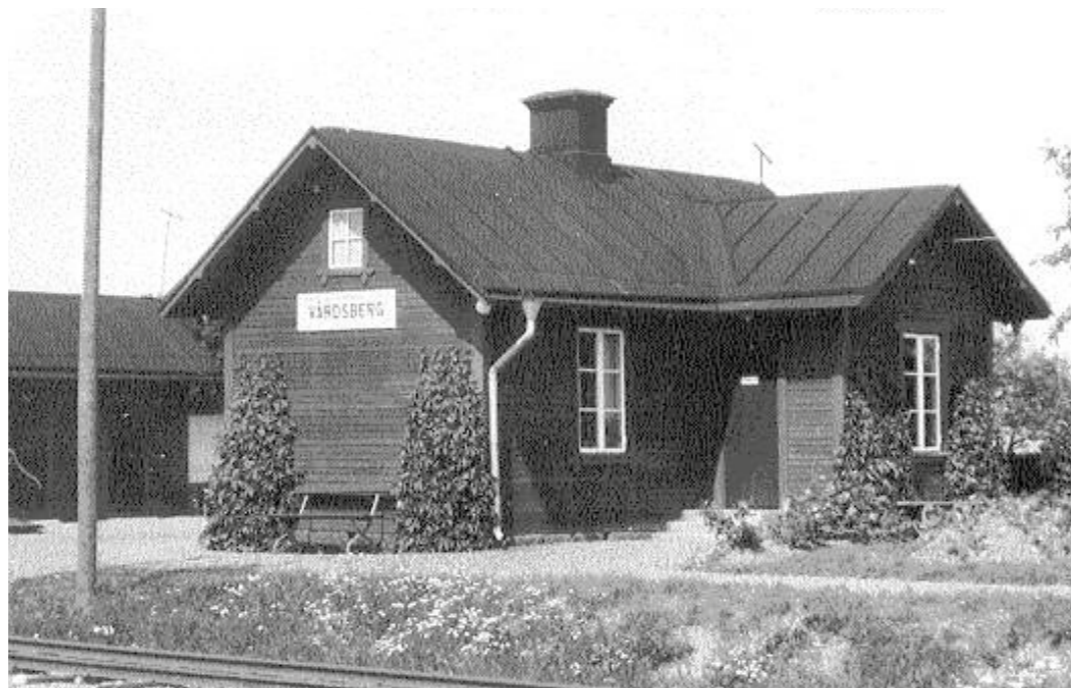
1.4 Vårdsbergs hållplats

När järnvägen mellan Linköping och Ringstorp anlades 1908 byggdes Vårdsbergs hållplats på åkermarken norr om byn. Järnvägen lades ner 1964 och spåret är upprivet men hållplatsbyggnaden med uthus finns kvar. Fasaderna har liggande, rödfärgad träpanel och tegeltak. Taken har dock tidigare varit täckta med plåt.

Nivå q

Liggande träpanel. Faluröd färgsättning med vita snickerier. Byggnadsvolymernas storlek och inbördes läge. Hållplatsskylt "VÅRDSBERG". Bevarad spårsträckning.

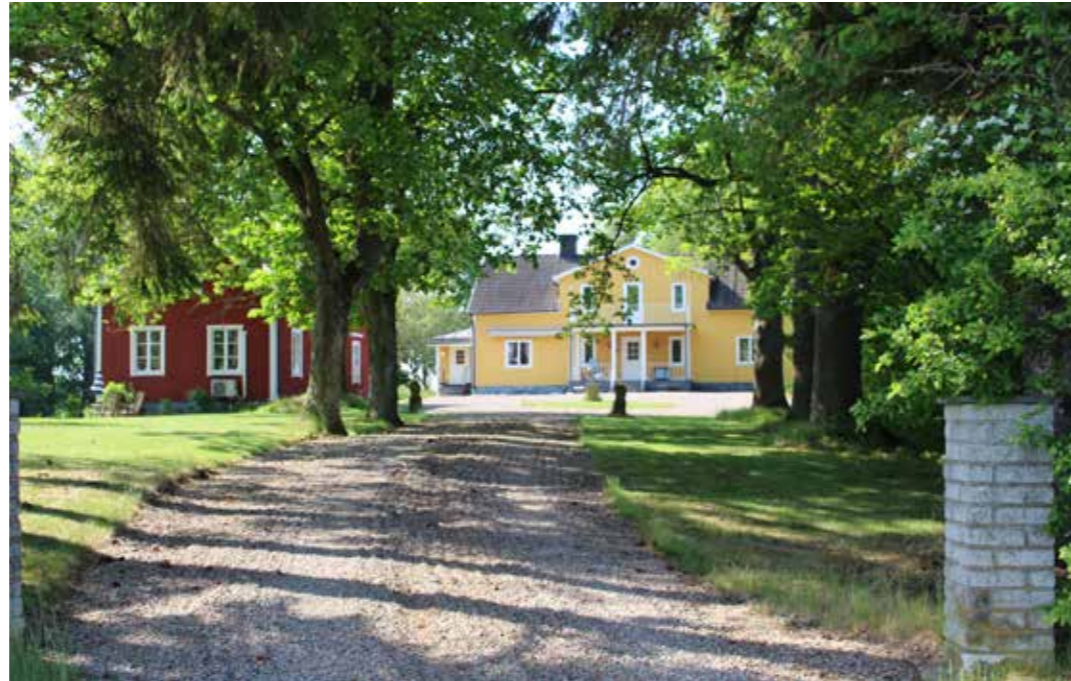
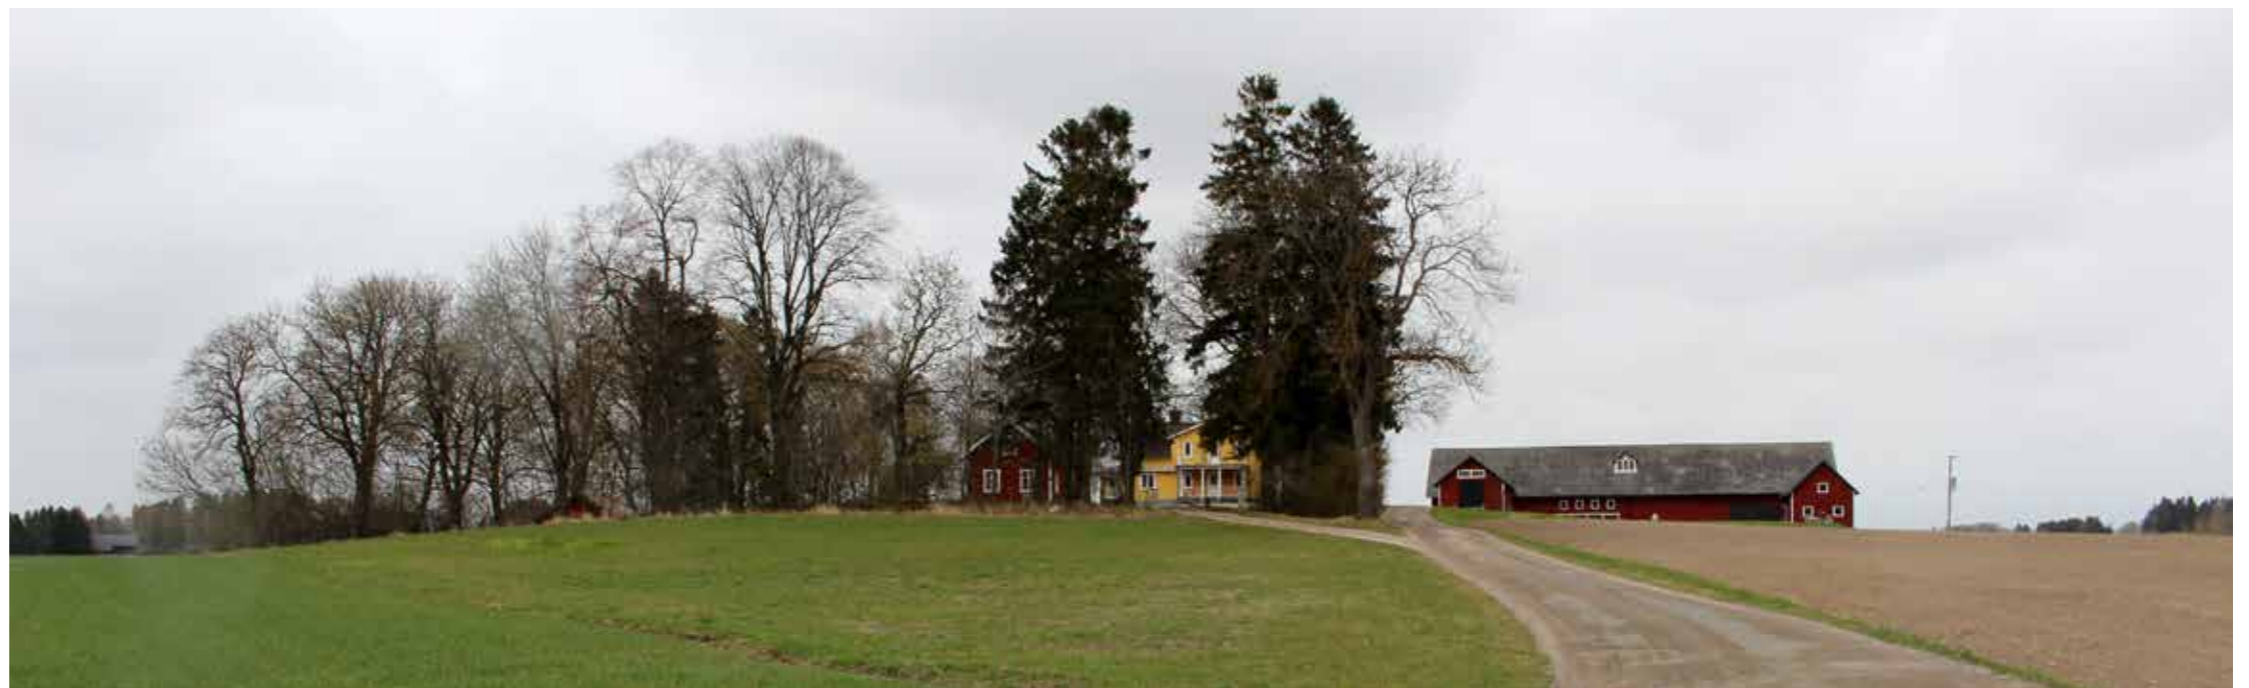
1.5 Prästgården

Manbyggnad: Gårdsfasadens symmetri och proportioner. Frontespis. Ljus färgsättning. Den samlade gårdsbilden med de många välbevarade byggnaderna. Rödmålade uthus. Tegeltäckta sadeltak. Det fria läget i landskapet.

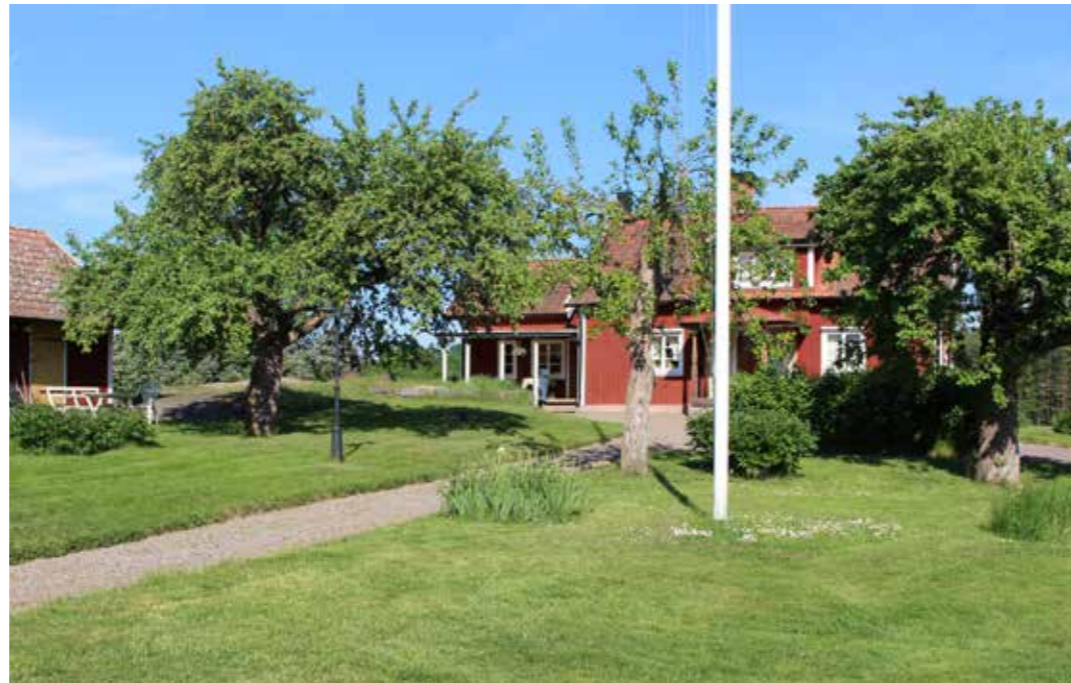
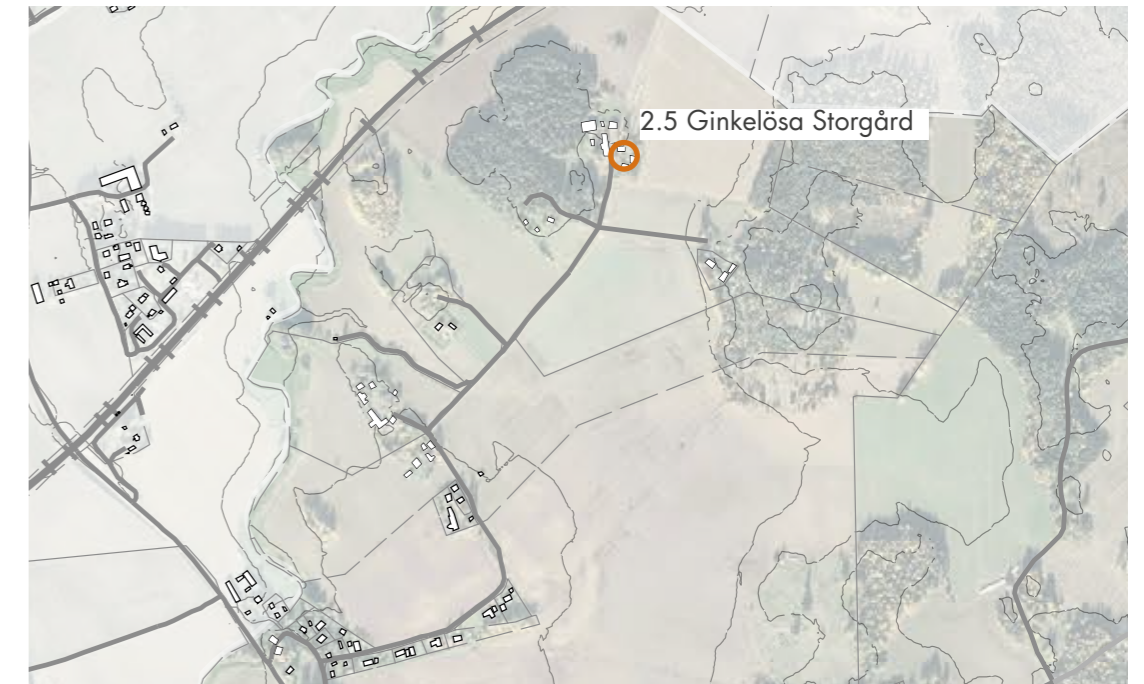
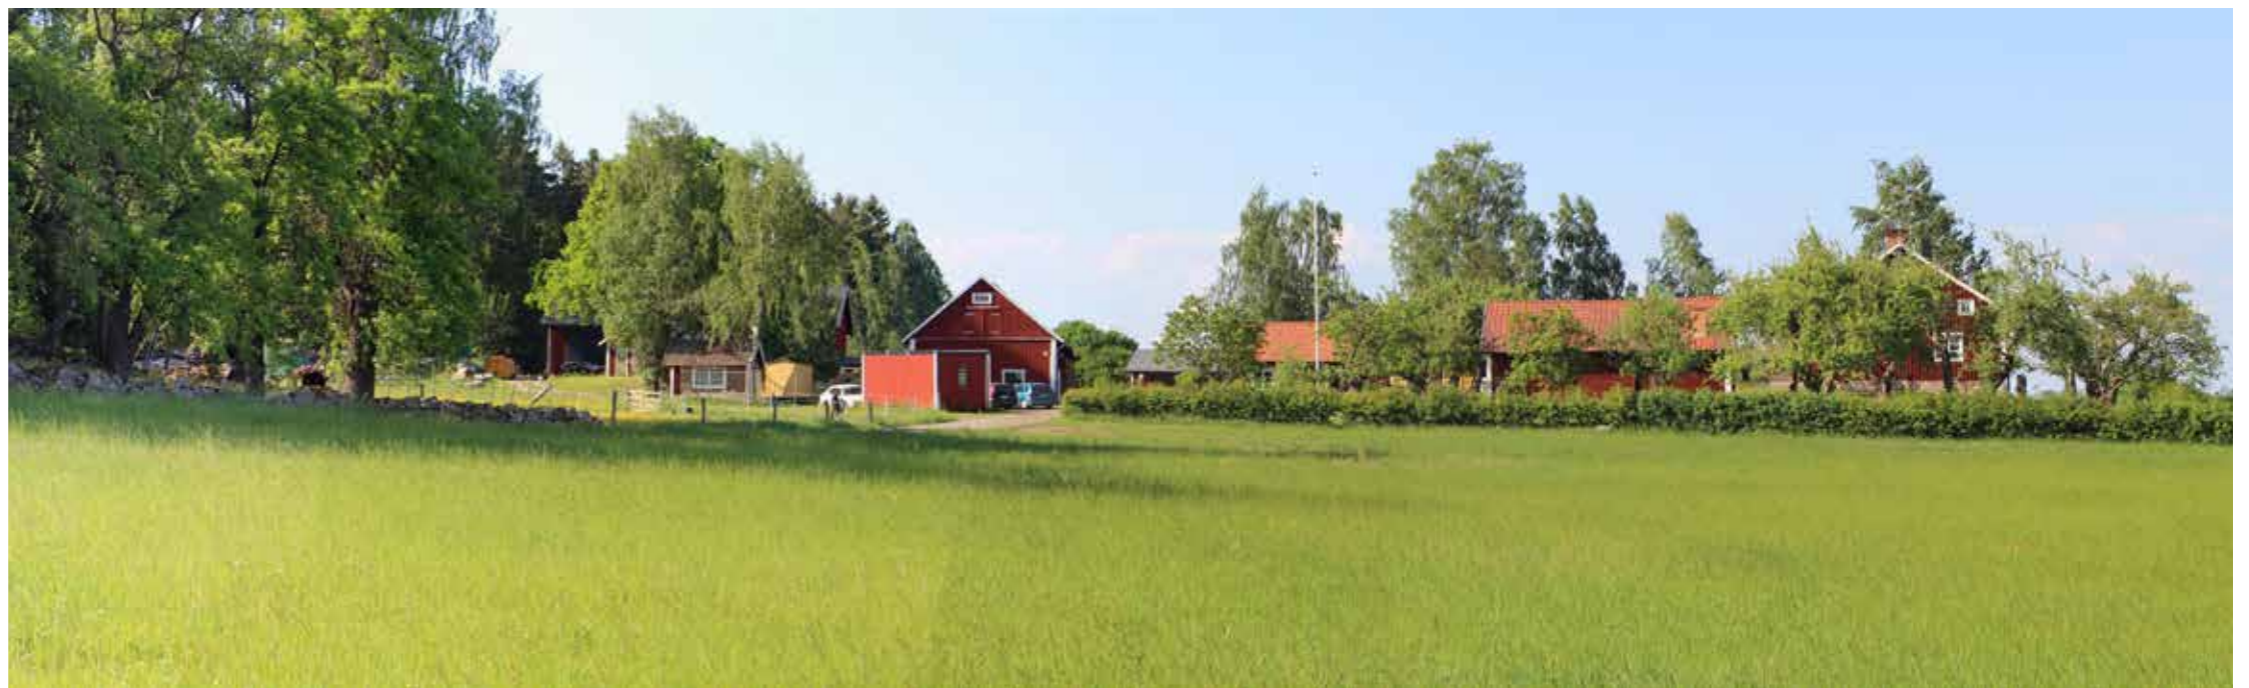
2.5 Ginkelösa Storgård

Storgården flyttades från bytomten vid laga skiftet. Huvudbyggnaden med faluröda träfasader har 1½ plan, tegelklätt sadeltak och spröjsade fönster med vita foder. Två uthus ligger som flyglar till boningshuset. På gården finns också flera ekonomibyggnader, bland annat en stor lada.

Typisk östgötsk större bondgård med traditionell utformning, material och färgsättning. De många bevarade ekonomibyggnaderna och uthusen. Omgivande träd. Det fria läget i landskapet.
