KULTURMILJÖUNDERLAG FÖR VÅRDSBERG, LINKÖPING

LANDSKAPSKARAKTÄRSANALYS OCH FÖRSLAG TILL OMRÅDESBESTÄMMELSER

2016-11-09

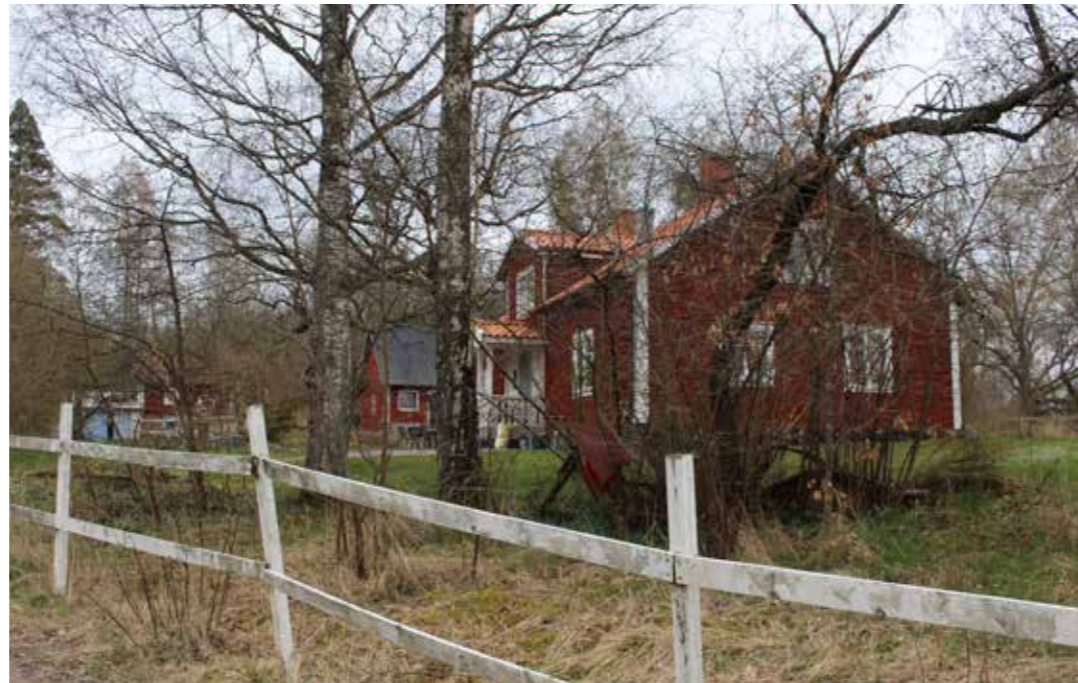
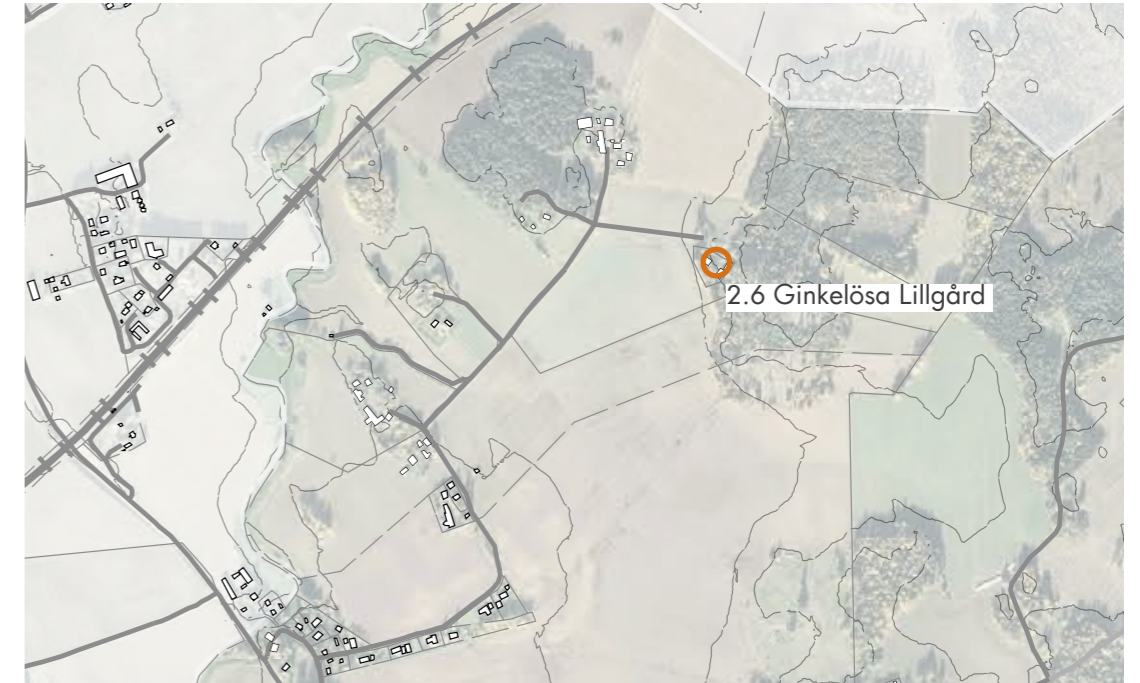
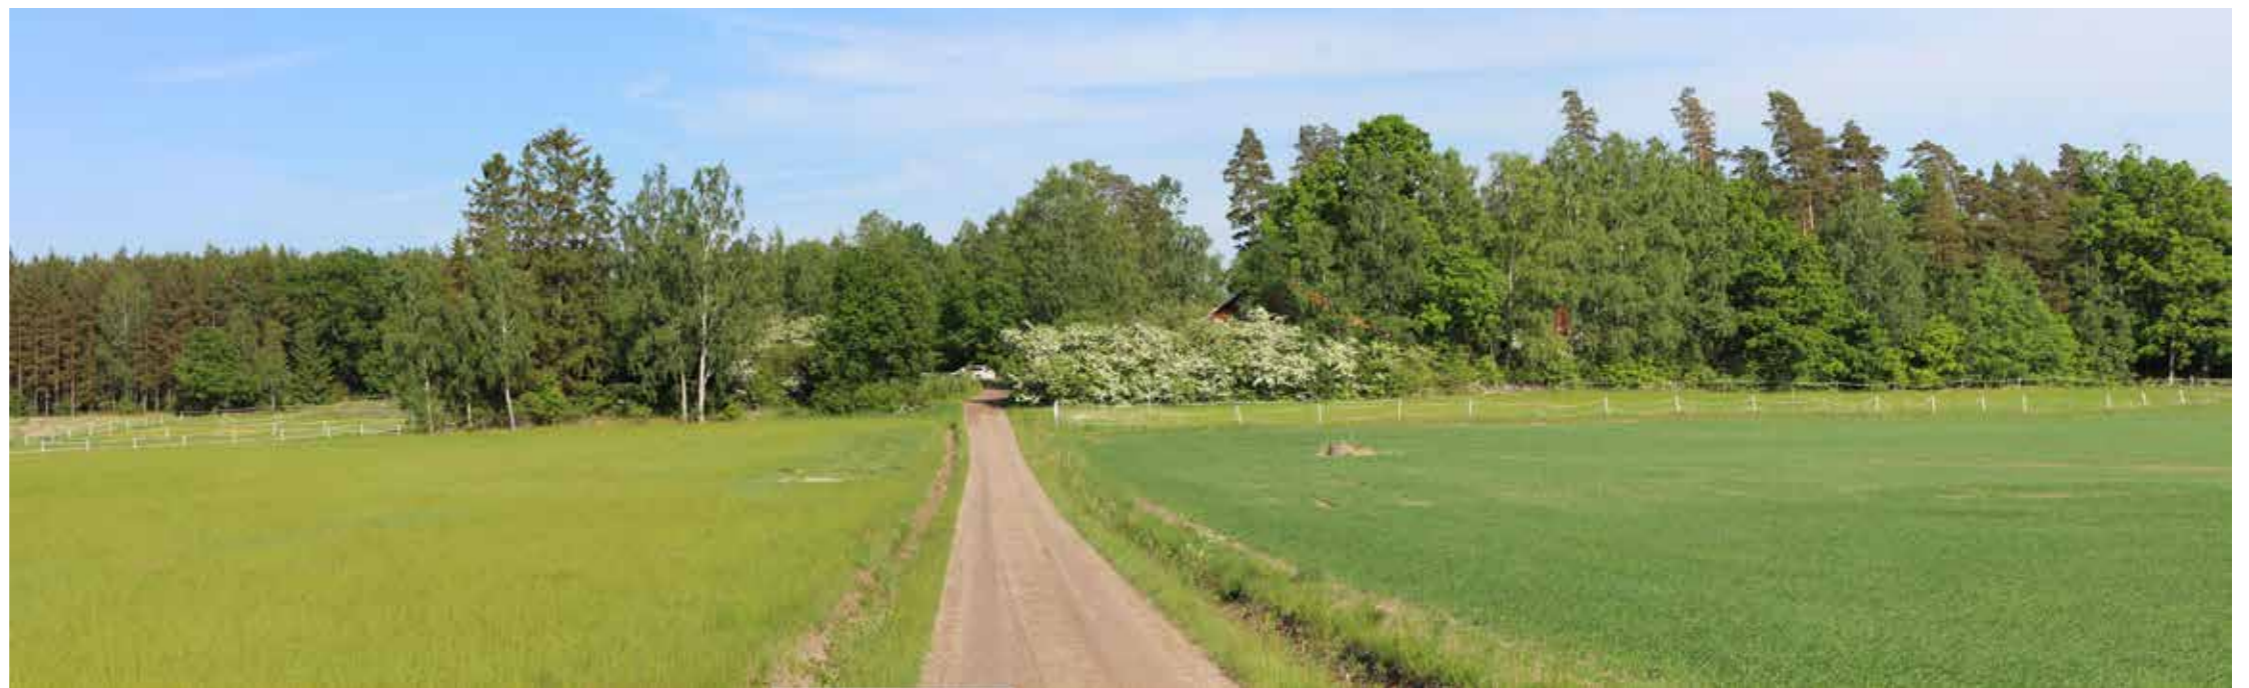
2.6 Ginkelösa Lillgård

Lillgården är en utflyttad gård som ligger inbäddad i grönska på en höjd mot skogen. Manbyggnaden i 1½ plan med sexdelad plan är uppförd 1876. Huset har dubbla skorstenar, tegeltak, spröjsade fönster med sex rutor, faluröd träpanel och vita fönstersnickerier och knutbrädor. Vid ingången finns en förstukvist.

Manbyggnadens skorstenar, tegelbelagda sadeltak, spröjsade vita fönster samt förstukvist. Den samlade gårdsbilden med manbyggnad och uthus. Omgivande träd. Det fria läget i landskapet.

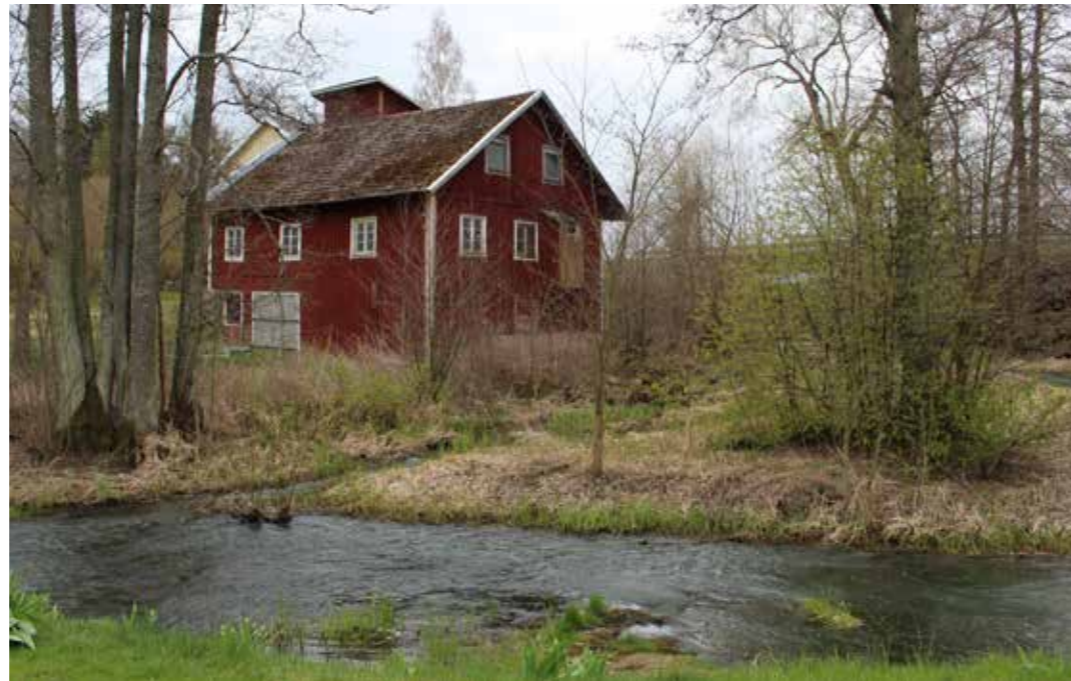
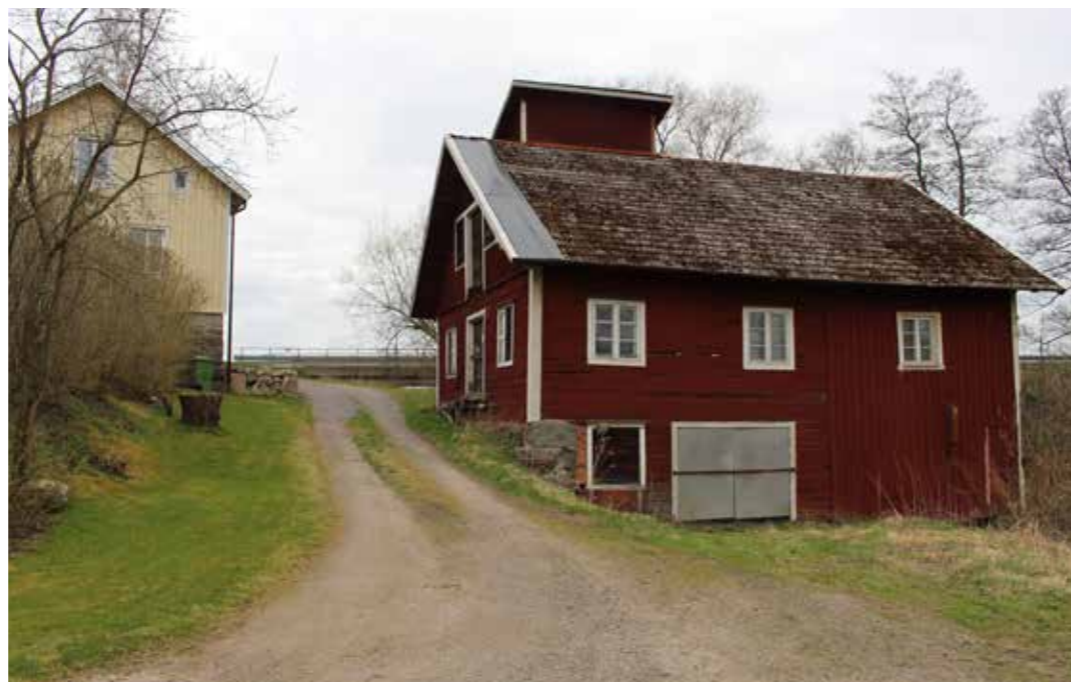
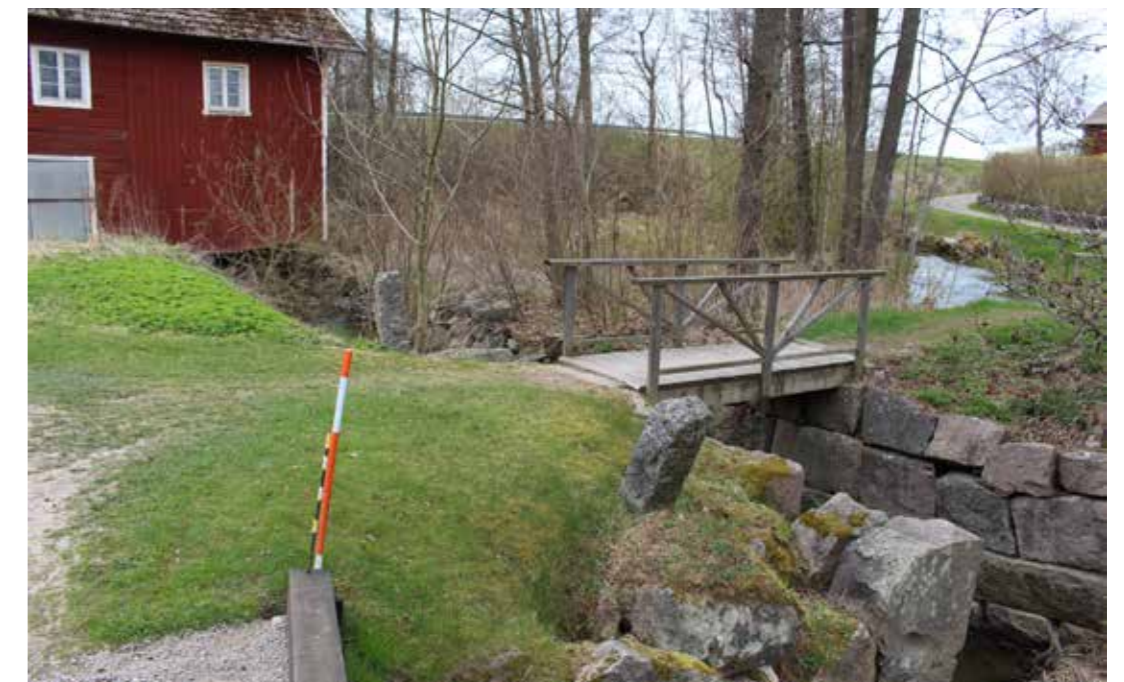
2.7 Ginkelösa kvarn

Kvarnbyggnad i 2½ våningar i sutteräng. Rödfärgad timmerkonstruktion, delvis panelklädd. Välbevarad vattenränna.

Timmerkonstruktion, rödmålad locklistpanel, träfönster, sadeltak. Vattenfåra.

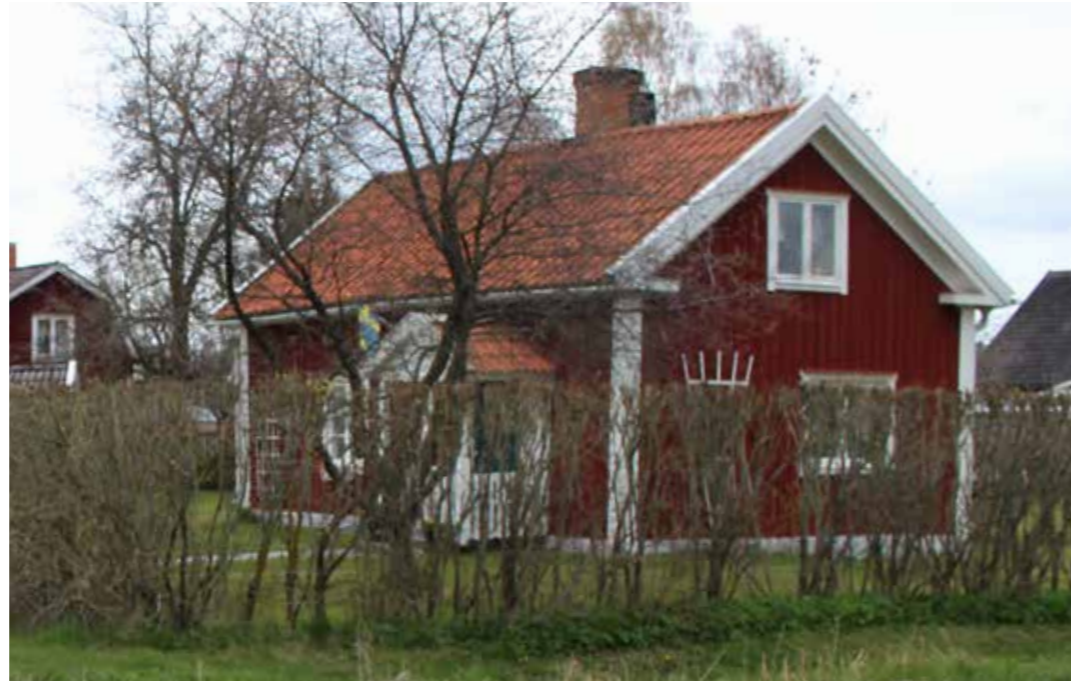
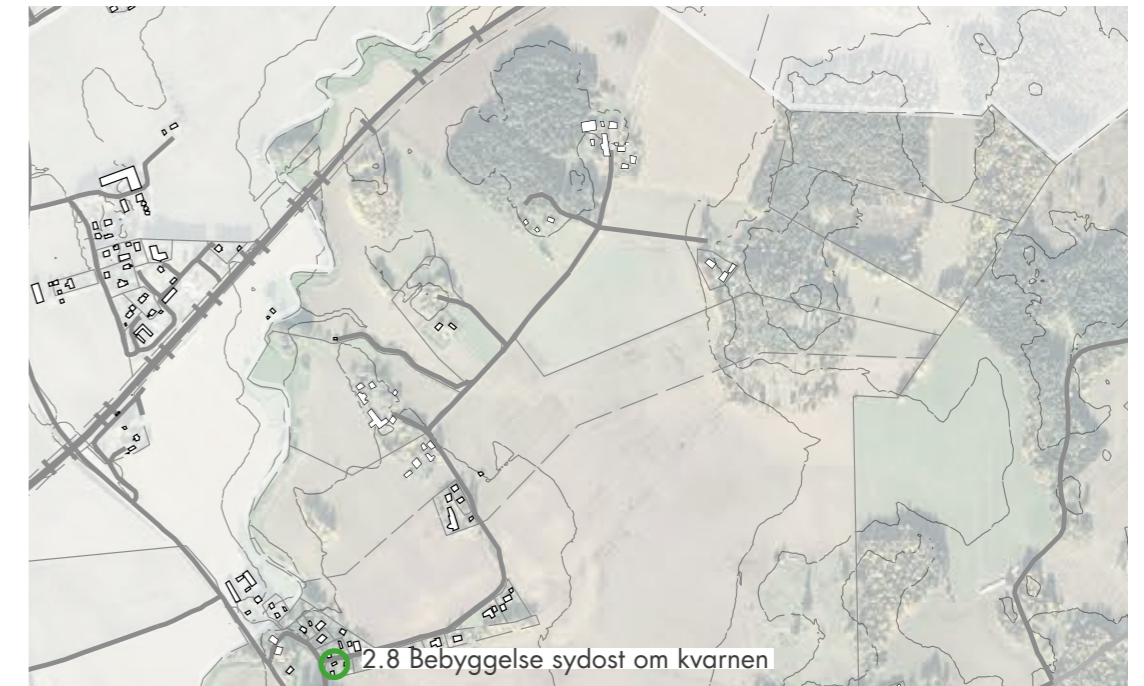
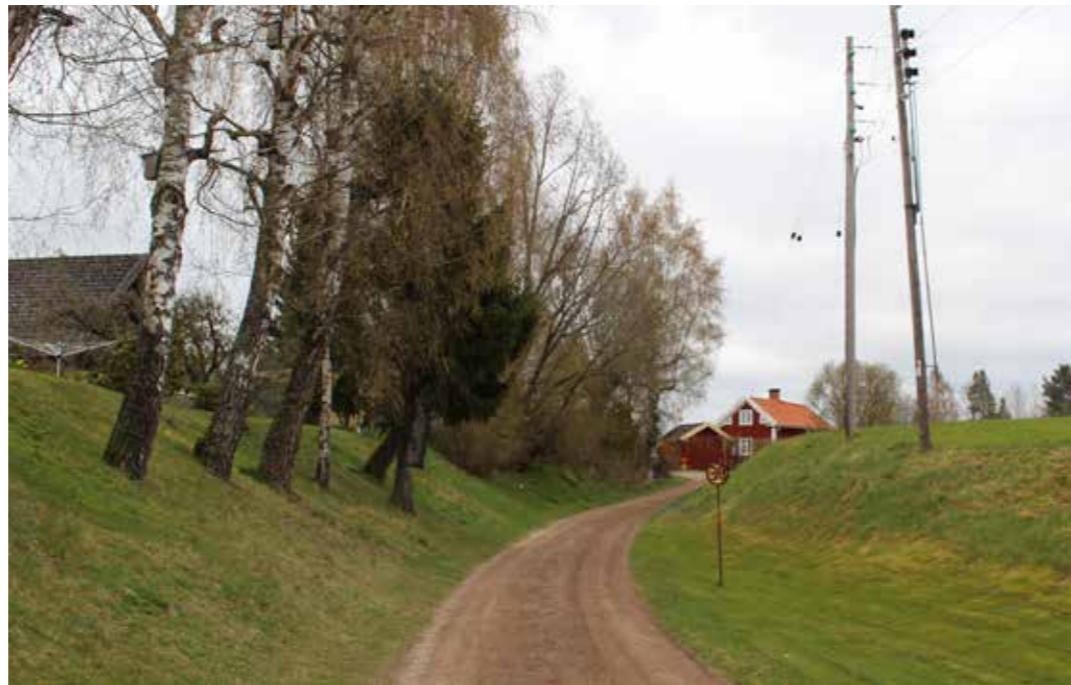
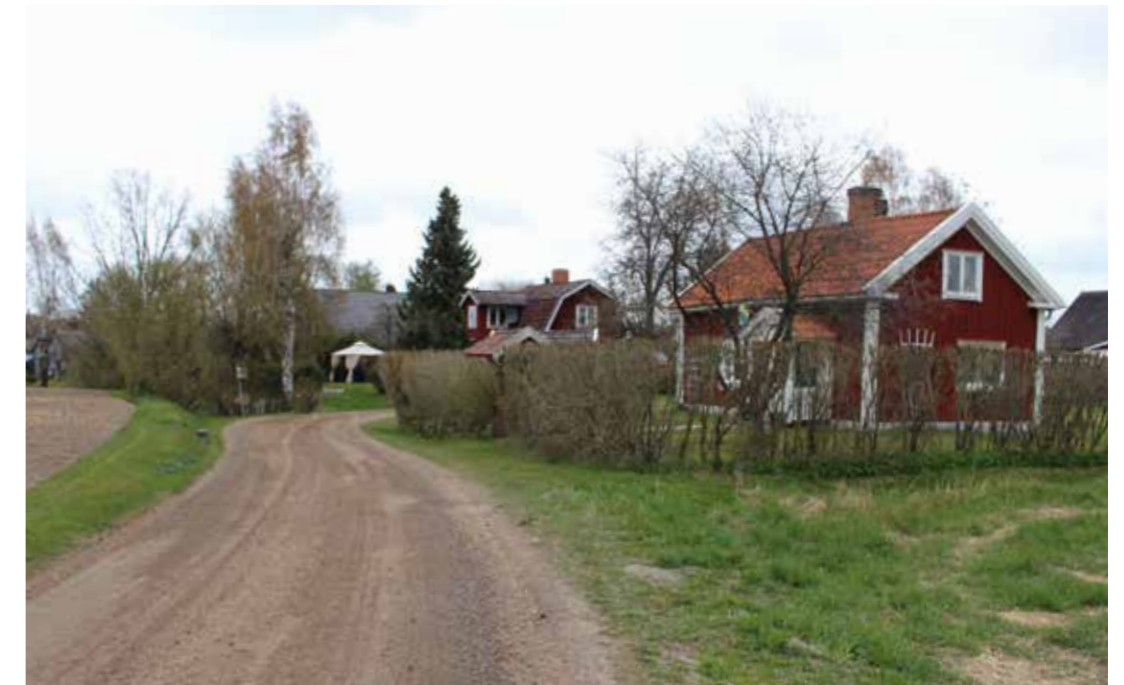
2.8 Bebyggelse sydost om kvarnen

Söder om kvarnen, längs den gamla vägen, ligger soldattorpet Nysätter, en faluröd enkelstuga i ett plan med tegeltak och förstukvist.

Soldattorpets bevarade utformning, faluröd enkelstuga med tegeltak. Färgsättningen; röd slamfärg, vita knutar, fösnteromfattning och förstukvist.

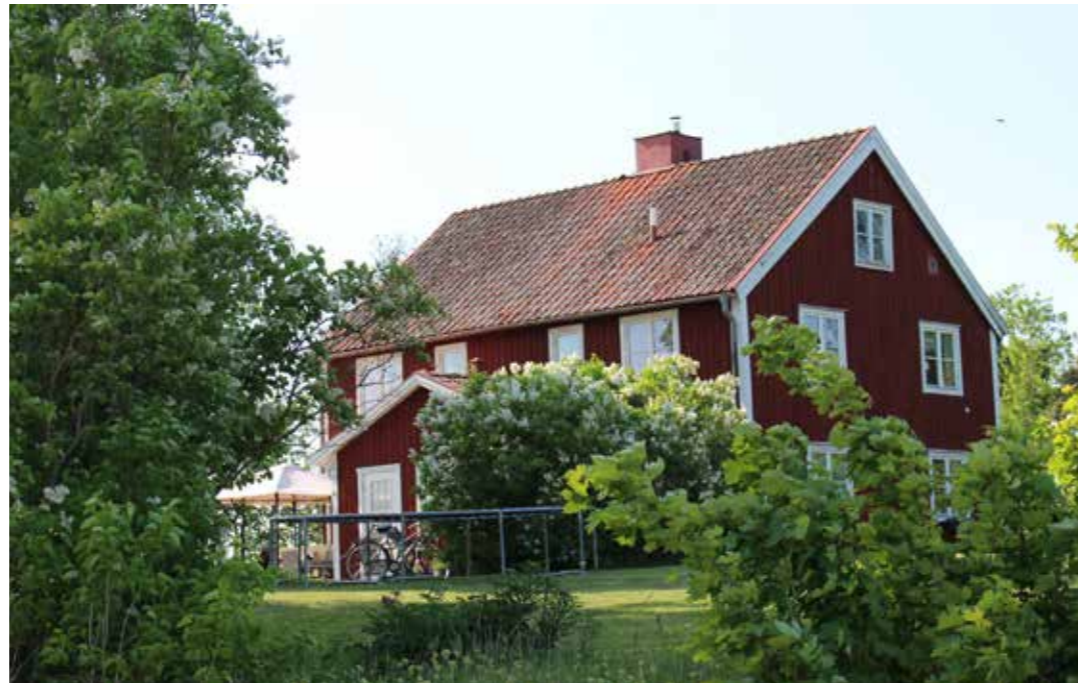
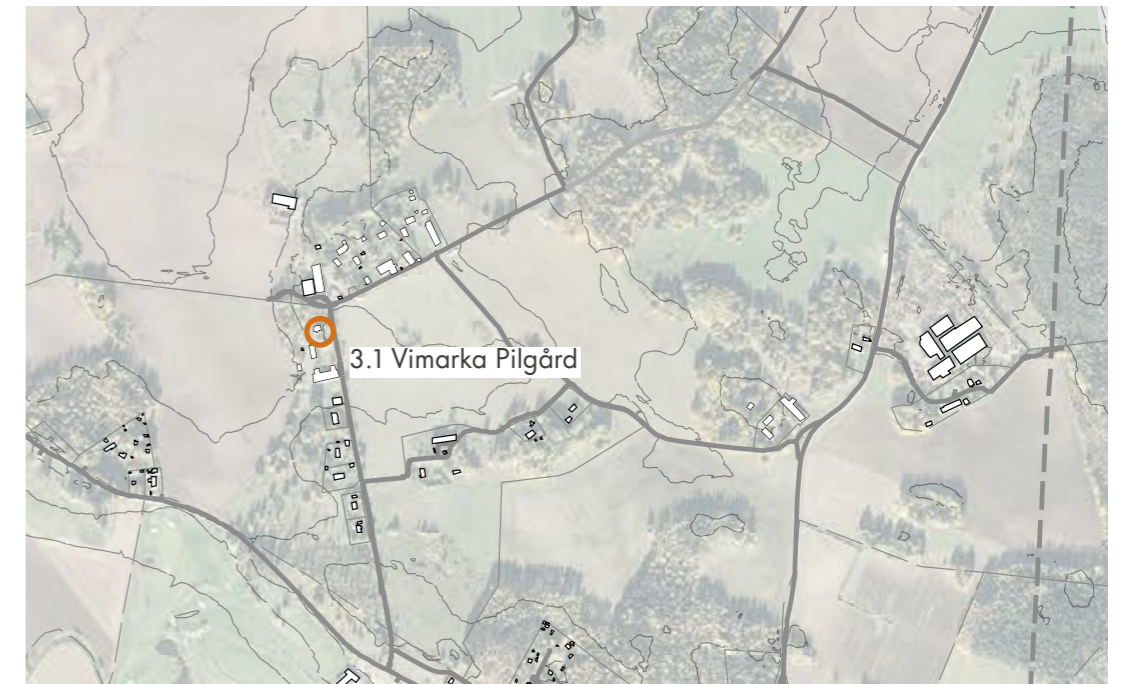
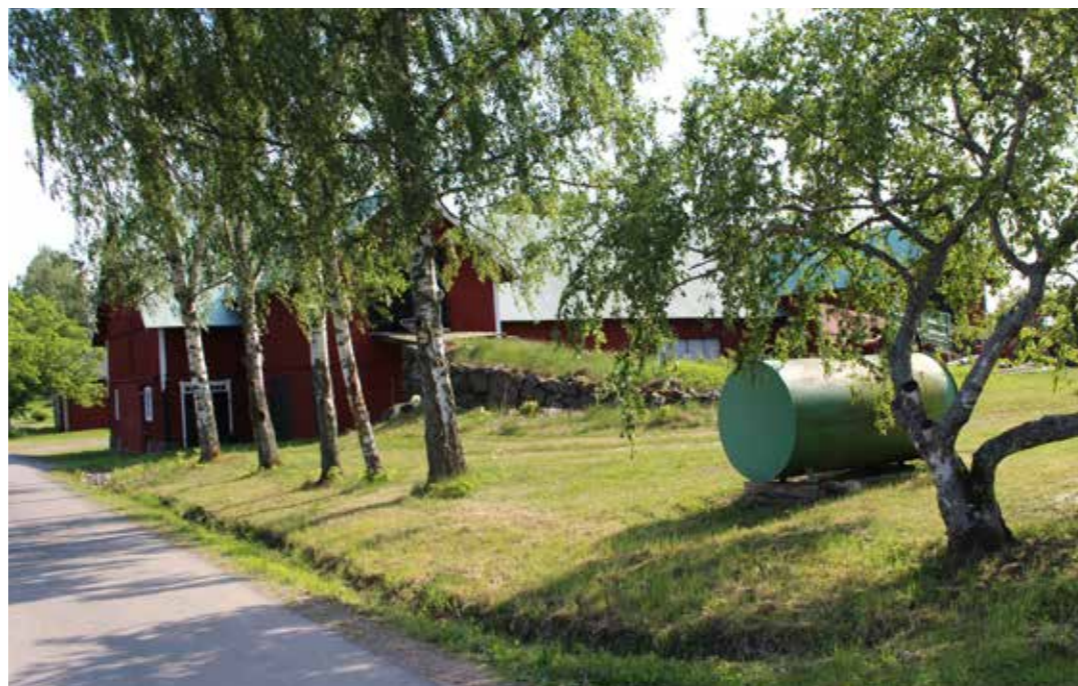
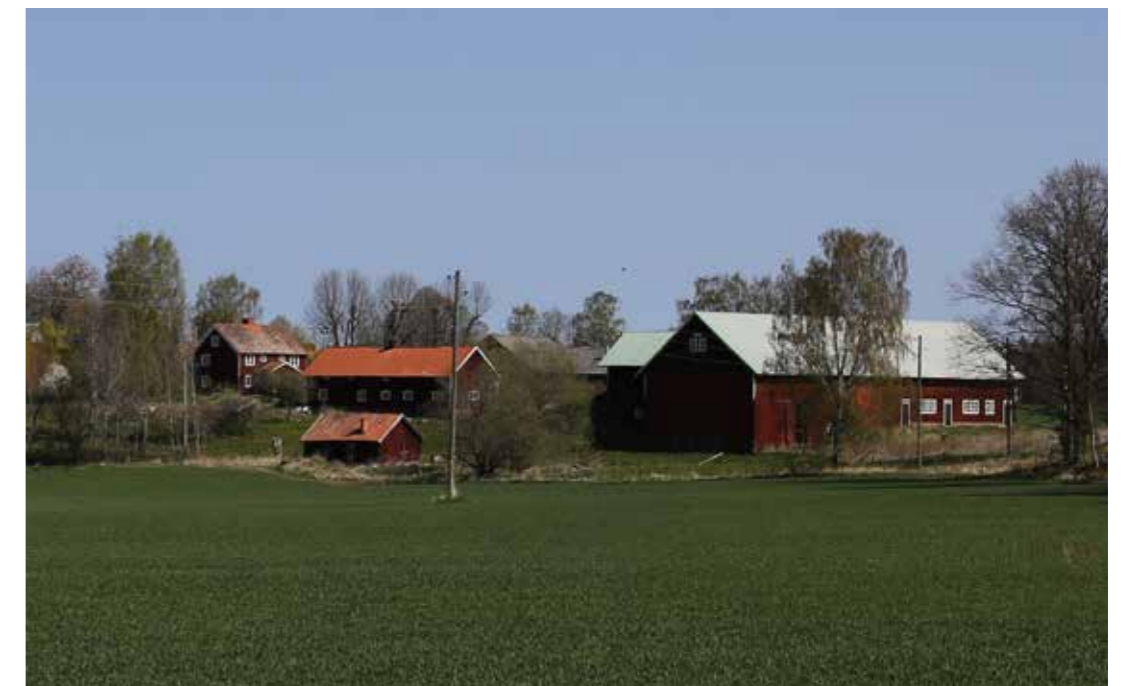
3.1 Vimarka Pilgård

Pilgården ligger längst västerut av de fyra på den ursprungliga bytomten. Bostadshuset har två våningar, faluröd panel och brant, tegelbelagt sadeltak. Fönstren är vita och indelade i fyra rutor med spröjs och mittpost. Knutar och vindskivor i vitt har tilltagna dimensioner.

En samlad, traditionell gårdsbild i en traditionellbystruktur. Mangårdsbyggnad och uthusbyggnader i falurött med vita snickerier. Tegeltäckta sadeltak och skorstenar.

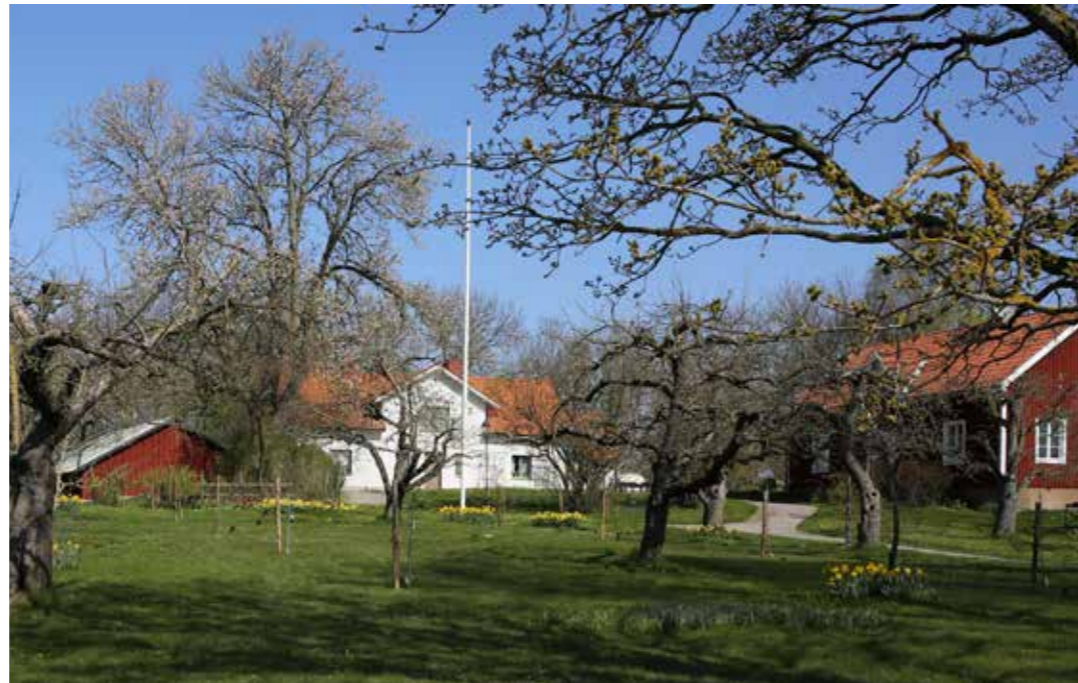
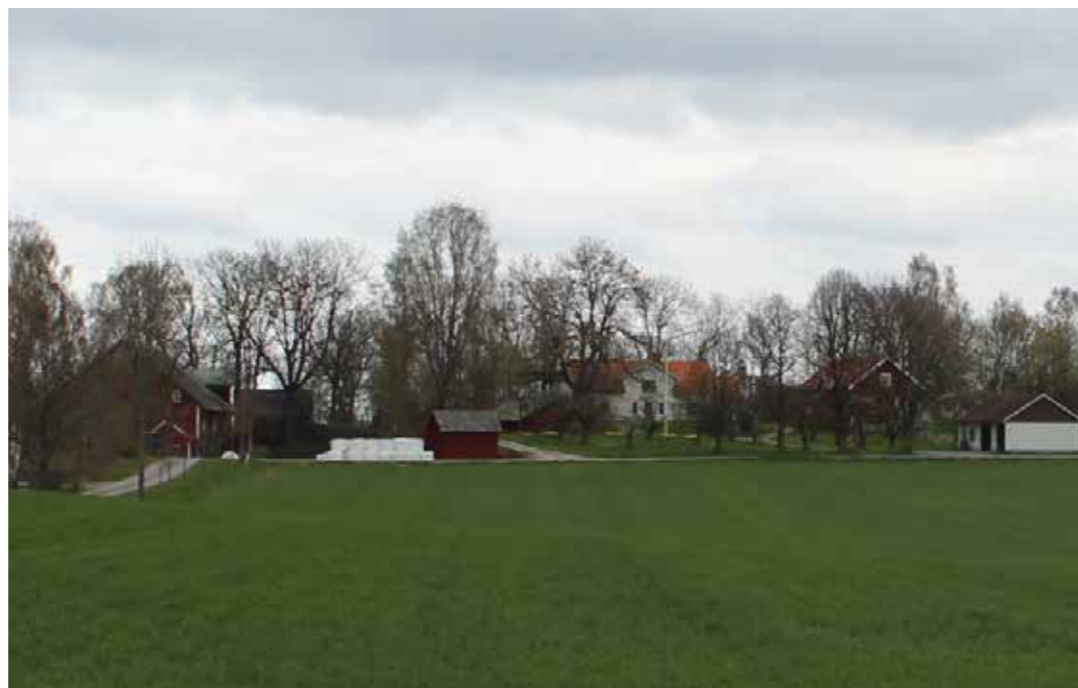
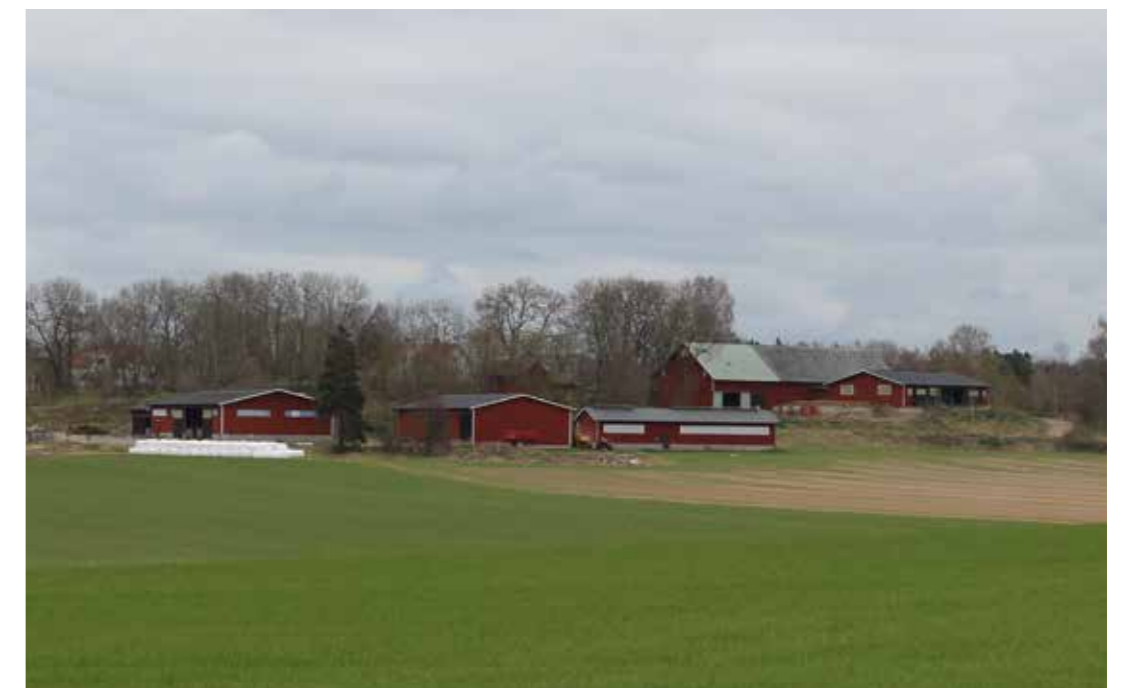
3.2 Vimarka Källargård

Huvudbyggnaden i 1½ plan med frontespis är vitrappad. Ytterligare ett bostadshus, rödfärgat i 1½ plan, ligger som en flygel till huvudbyggnaden. Trädgården har stora planteringar och äldre fruktträd. På gården finns en källare från 1200-talet. Gården har omfattande ekonomibyggnader, merparten är senare tillkomna.

Den samlade gårdsbilden med manbyggnad, uthus och omgivande träd i en traditionell bystruktur. Mangårdsbyggnaden med tegelbelagt sadeltak och frontespis. Den gamla källaren. Uthus målade med röd slamfärg.

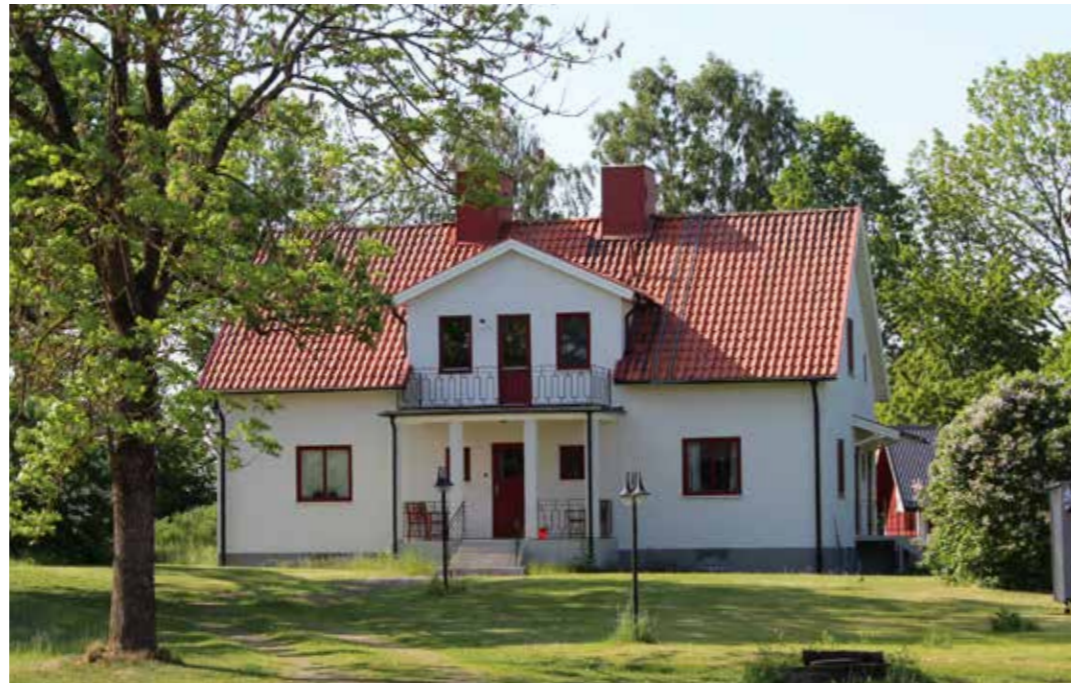
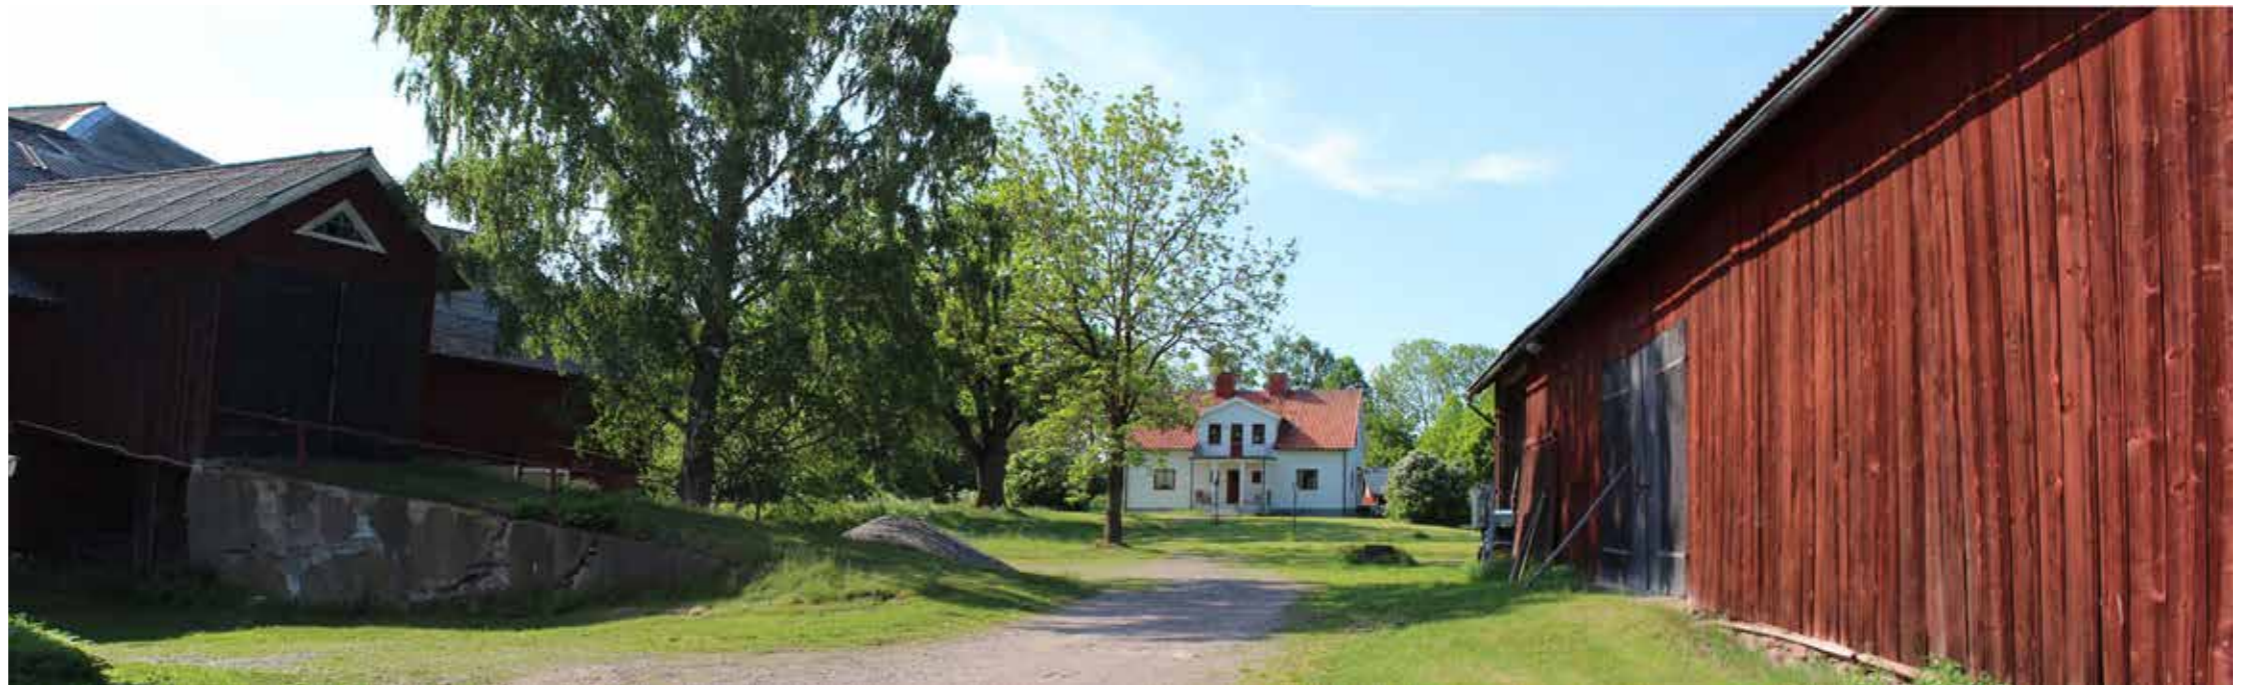
3.3 Vimarka Östergård

En av gårdarna som inte flyttades ut vid skiftet. Vitputsad huvudbyggnad i 1½ plan med frontespis moderniserad på 1950-talet. På ömse sidor om uppfarten ligger äldre ekonomibyggnader i falurött.

Den samlade gårdsbilden med manbyggnad, uthus och omgivande träd i en traditionell bystruktur. Mangårdsbyggnad med tegelbelagt sadeltak och frontespis. Uthus målade i röd slamfärg.

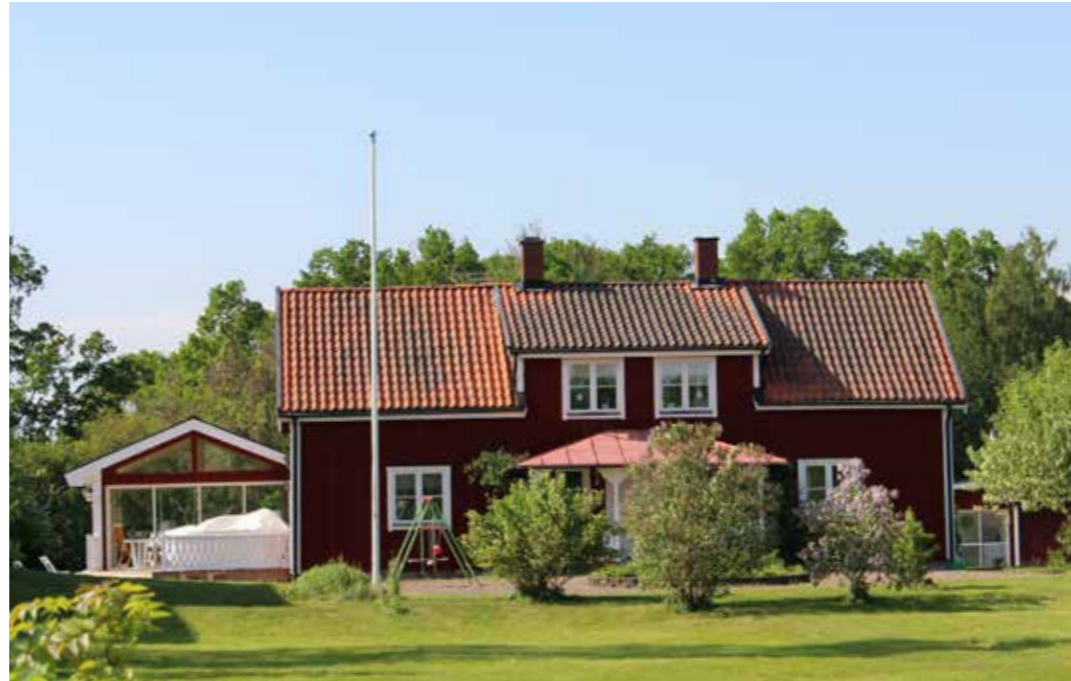
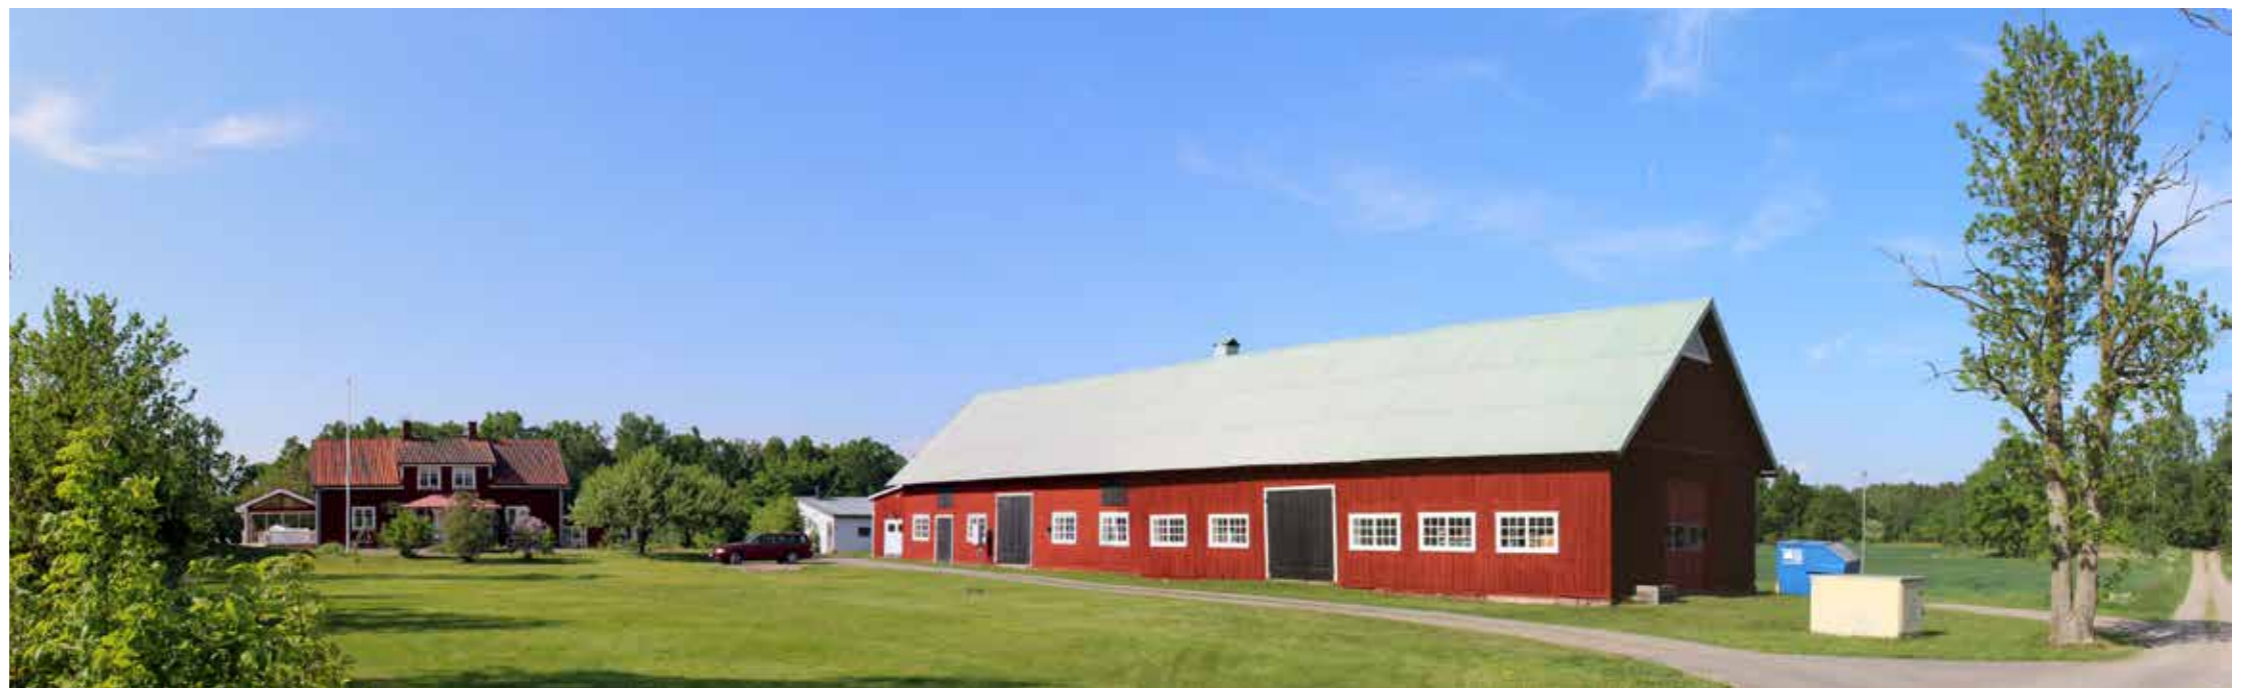
3.4 Vimarka Bränngård

Den rödpanelade huvudbyggnaden med frontespis och tegeltak ligger indragen från bygatan. Huset flankeras av en långsträckt, rödfärgad ekonomibygnad under plåttak.

Den samlade gårdsbilden med manbyggnad, uthus och omgivande träd i en traditionell bystruktur. Mangårdsbyggnaden med tegelbelagt sadeltak och frontespis. Uthus målade med röd slamfärg.

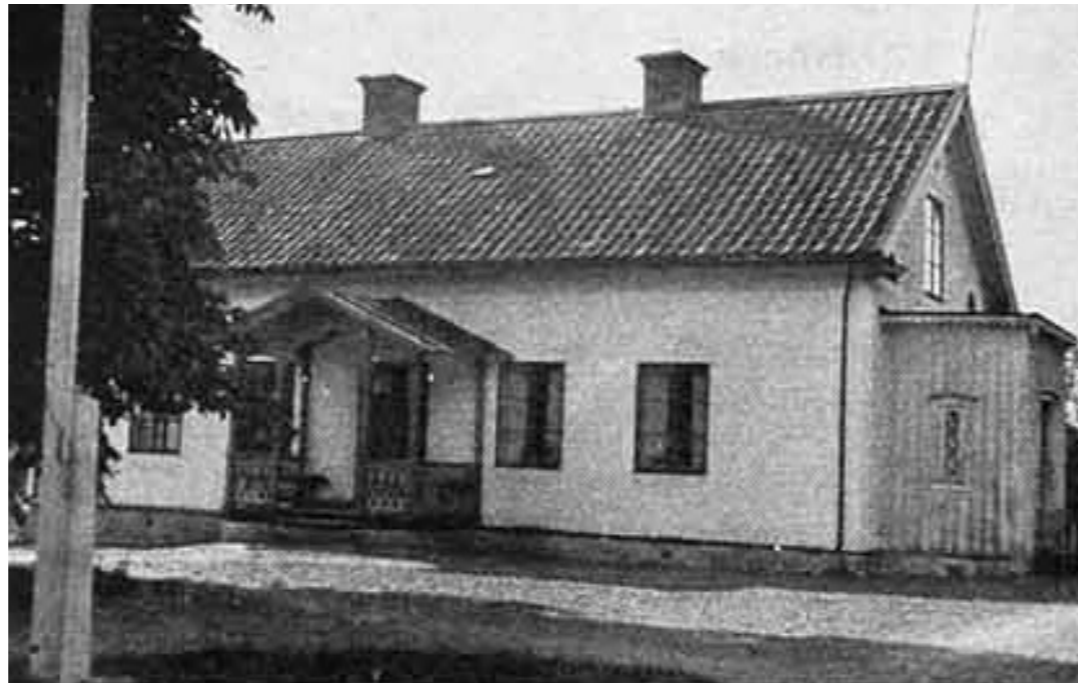
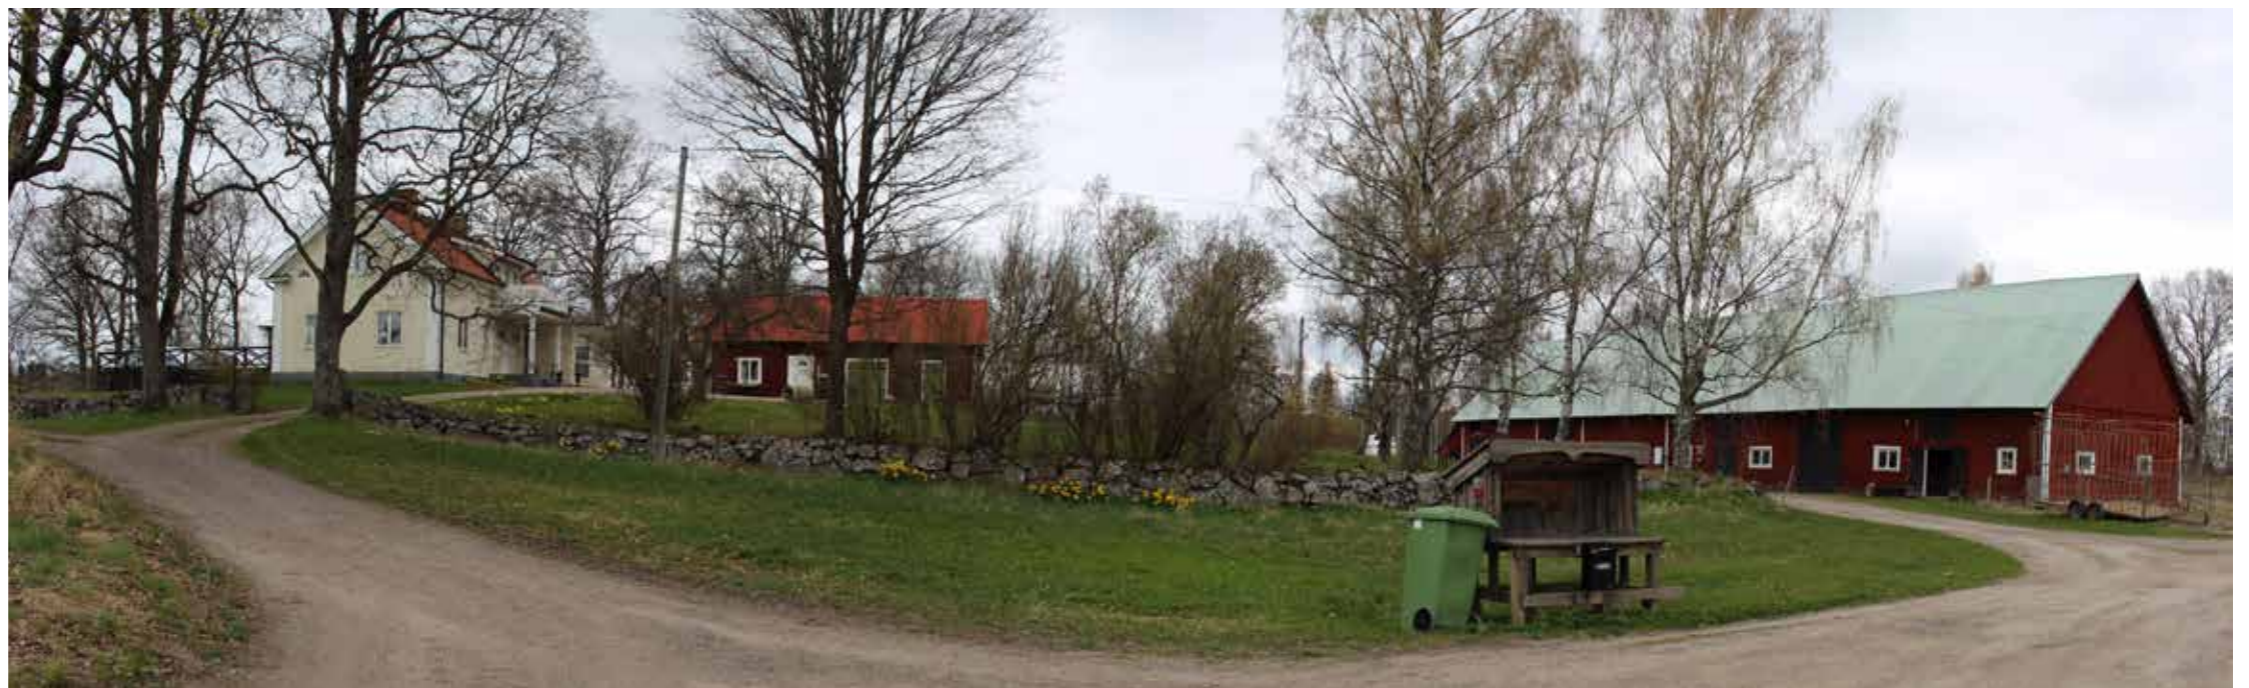
3.5 Rosenlund

Rosenlund var ett eget hemman och berördes inte av skiftet. Huvudbyggnaden har tegeltak och är reveterad i ljusgul puts med knutar och fönsteromfattningar slätputsade i vitt. Gården har ett uthus med tegeltak och en äldre ekonomibyggnad med plåttak, båda rödfärgade.

Den samlade gårdsbilden med manbyggnad, uthus och omgivande träd i ett öppet jordbrukslandskap.
