KULTURMILJÖUNDERLAG FÖR VÅRDSBERG, LINKÖPING

LANDSKAPSKARAKTÄRSANALYS OCH FÖRSLAG TILL OMRÅDESBESTÄMMELSER

2016-11-09

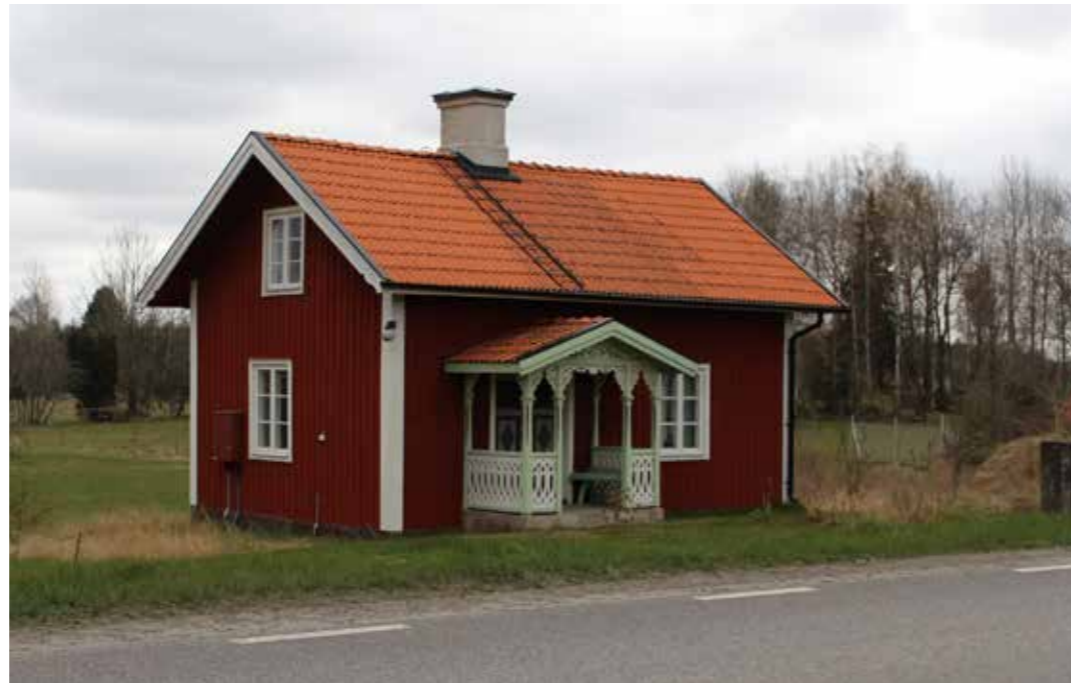
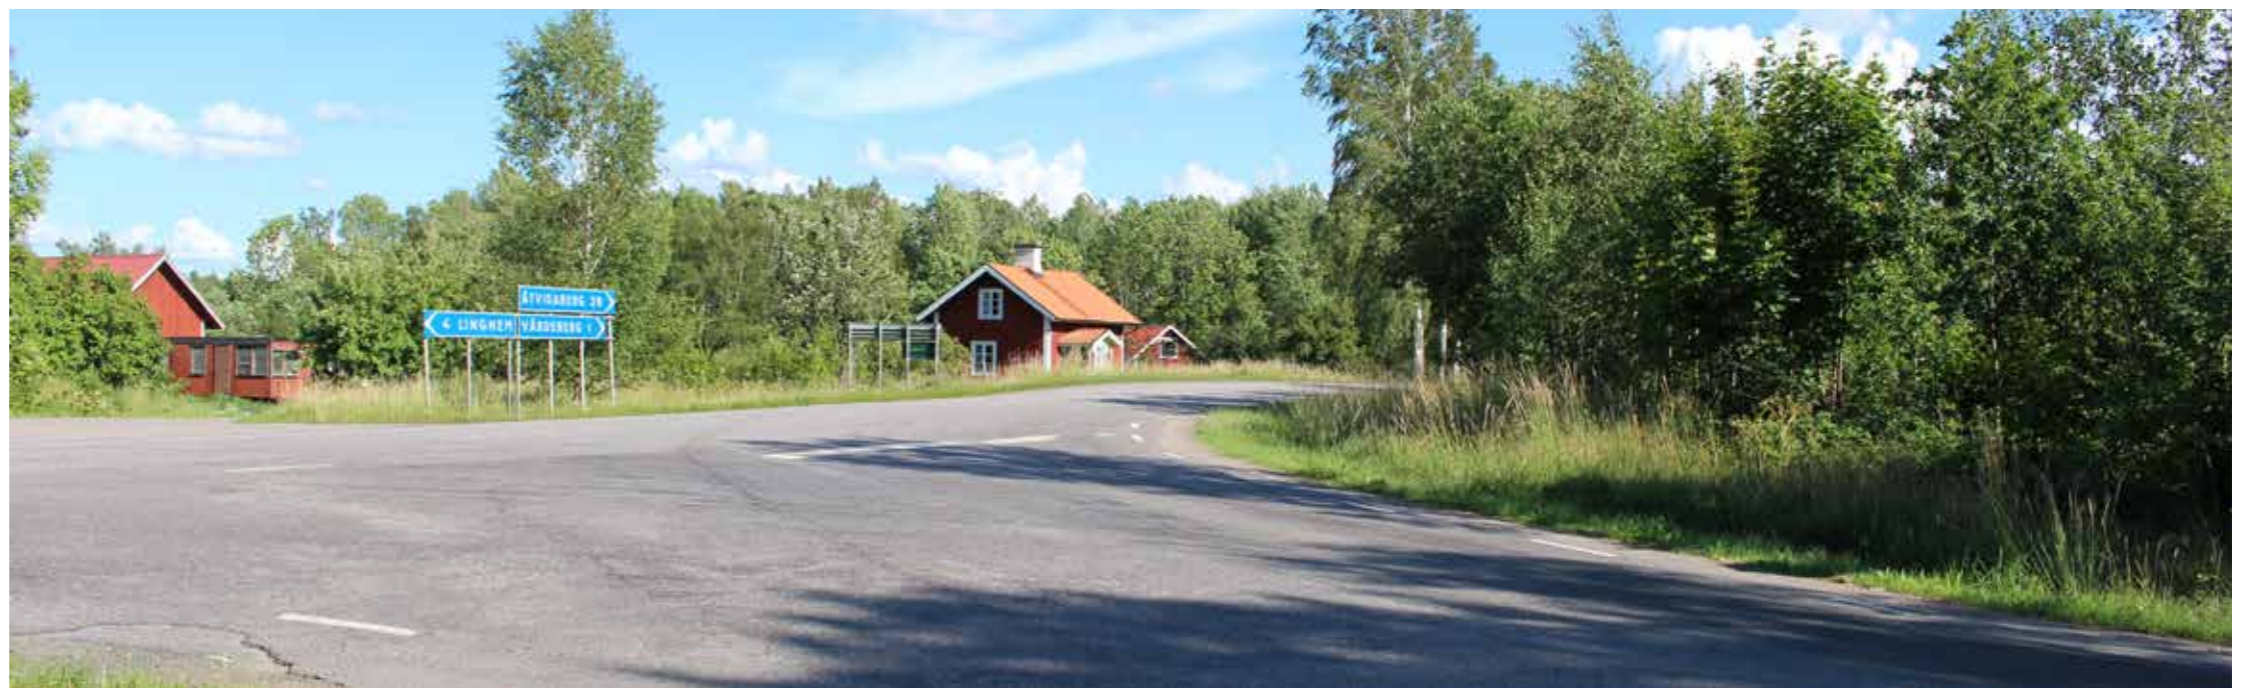
3.6 Hagaberg

Objektsbeskrivning:
Soldattorpi i form av enkelstuga i 1½ våning. Rödfärgad panel, vita knutar och fönsteromfattningar, tegeltak och förstukvist med snickarglädje. Torpet ägs idag av Vårdsbergs hembygdsförening.

Viktiga karaktärsdrag:
Traditionell husform med locklistpanel, sadeltak, spröjsade fönster, skorsten och veranda med snickarglädje.

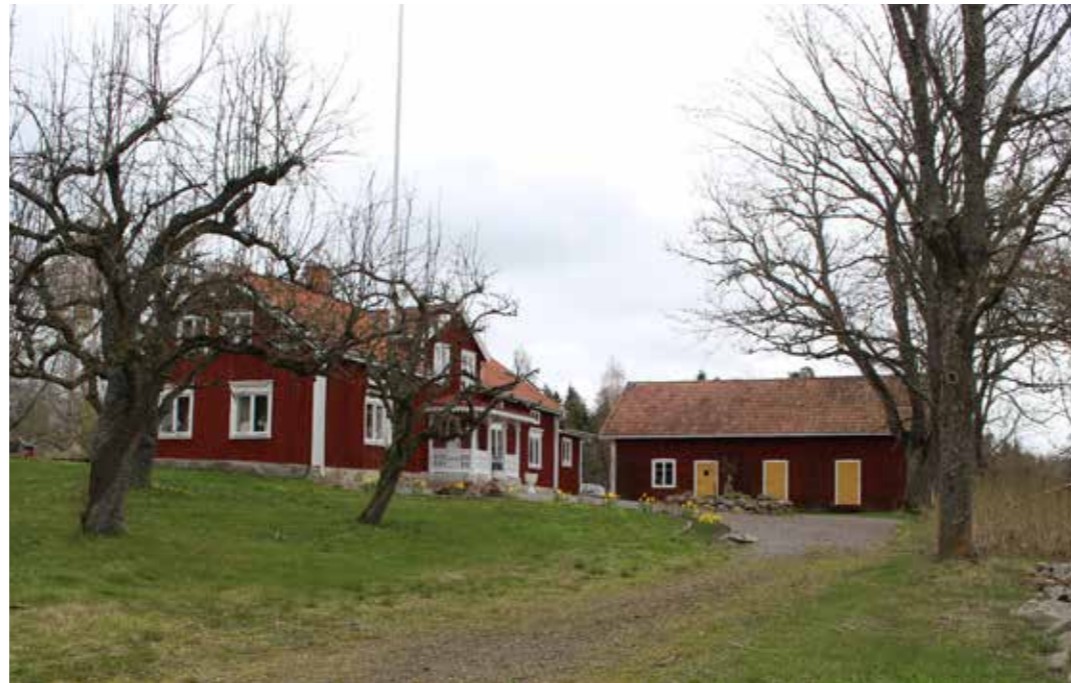
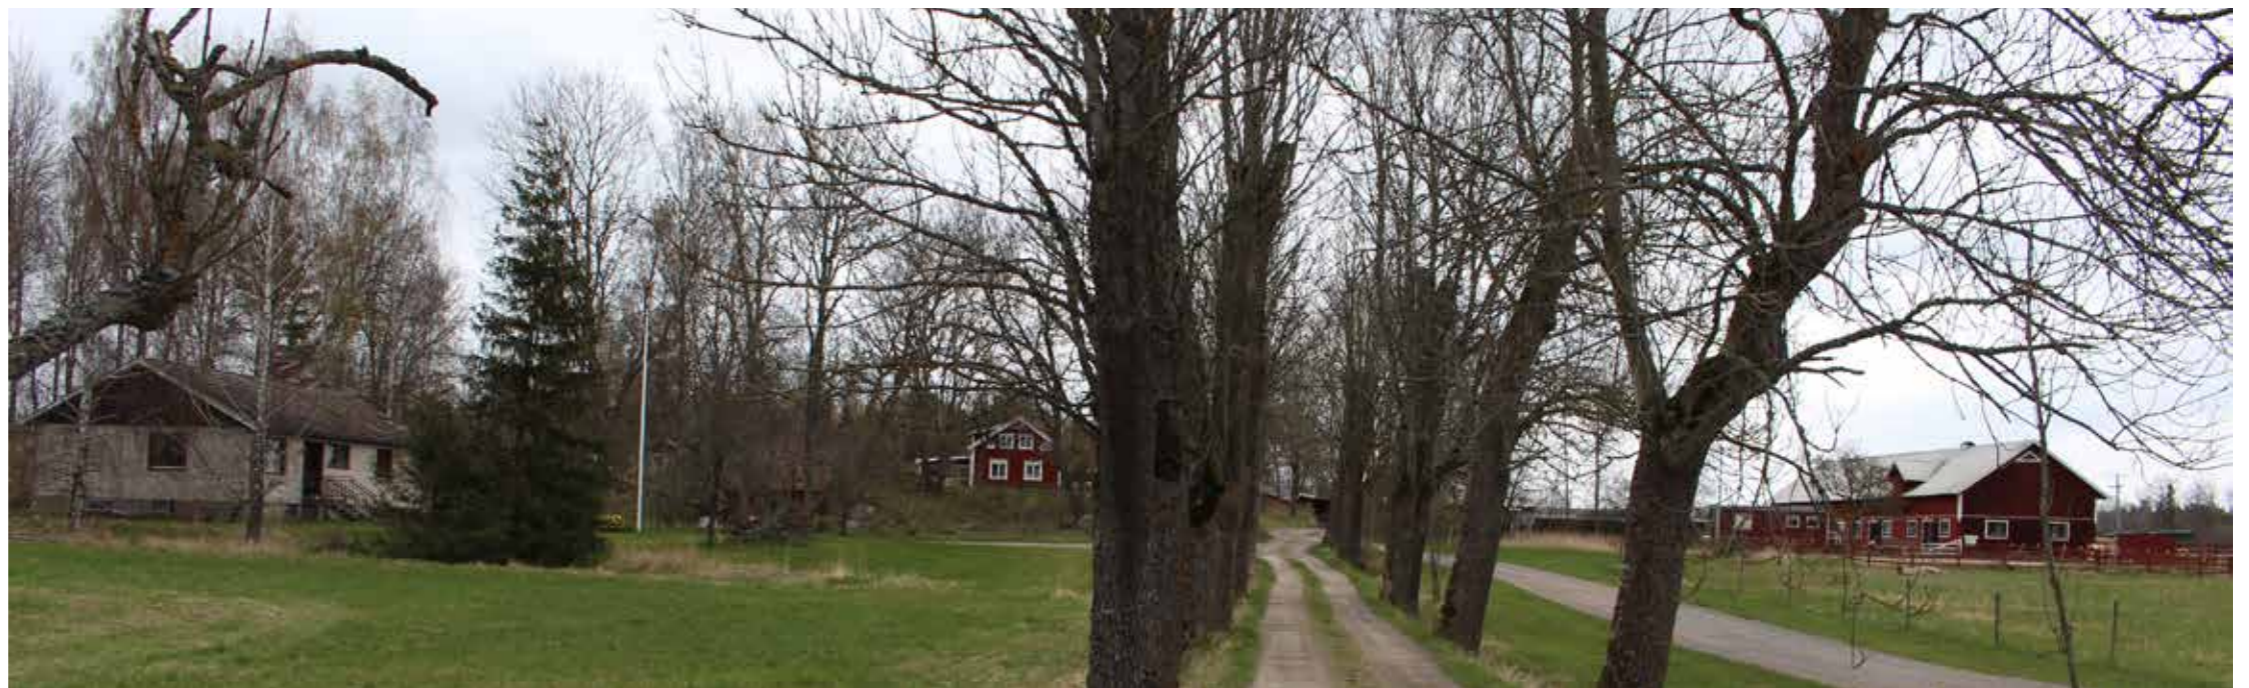
6.1 Hovetorps gård

En samlad, traditionell gårdsbild med mangårdsbyggnad och uthusbyggnader i falurött. Tegeltäckta sadeltak. Frontespis och förstukvist. Trädallé.

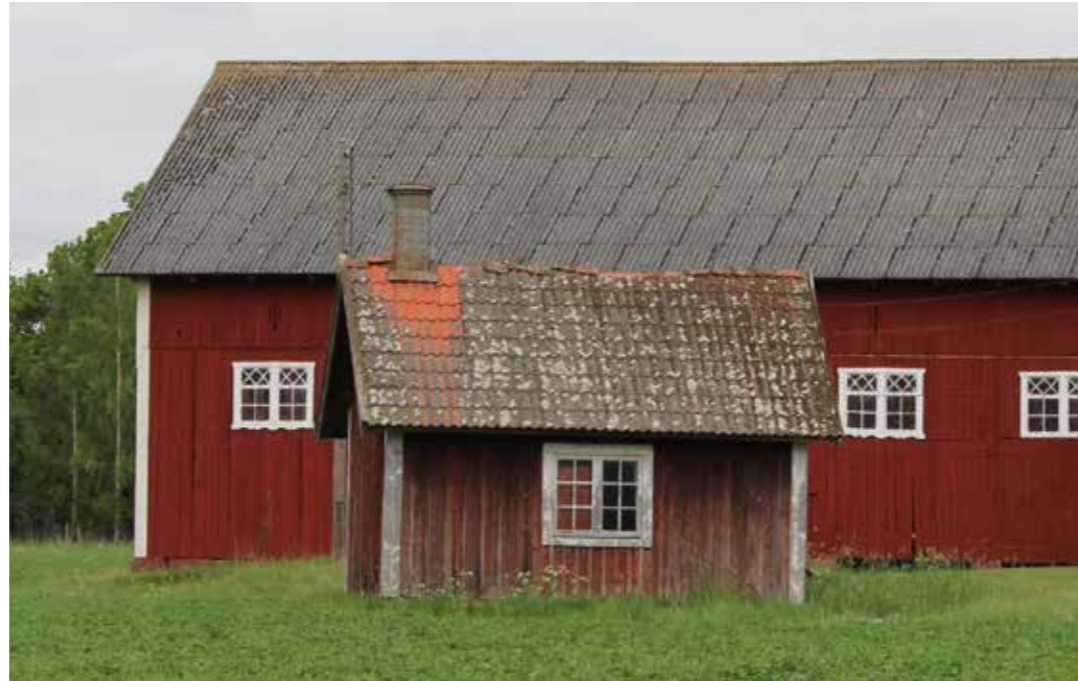
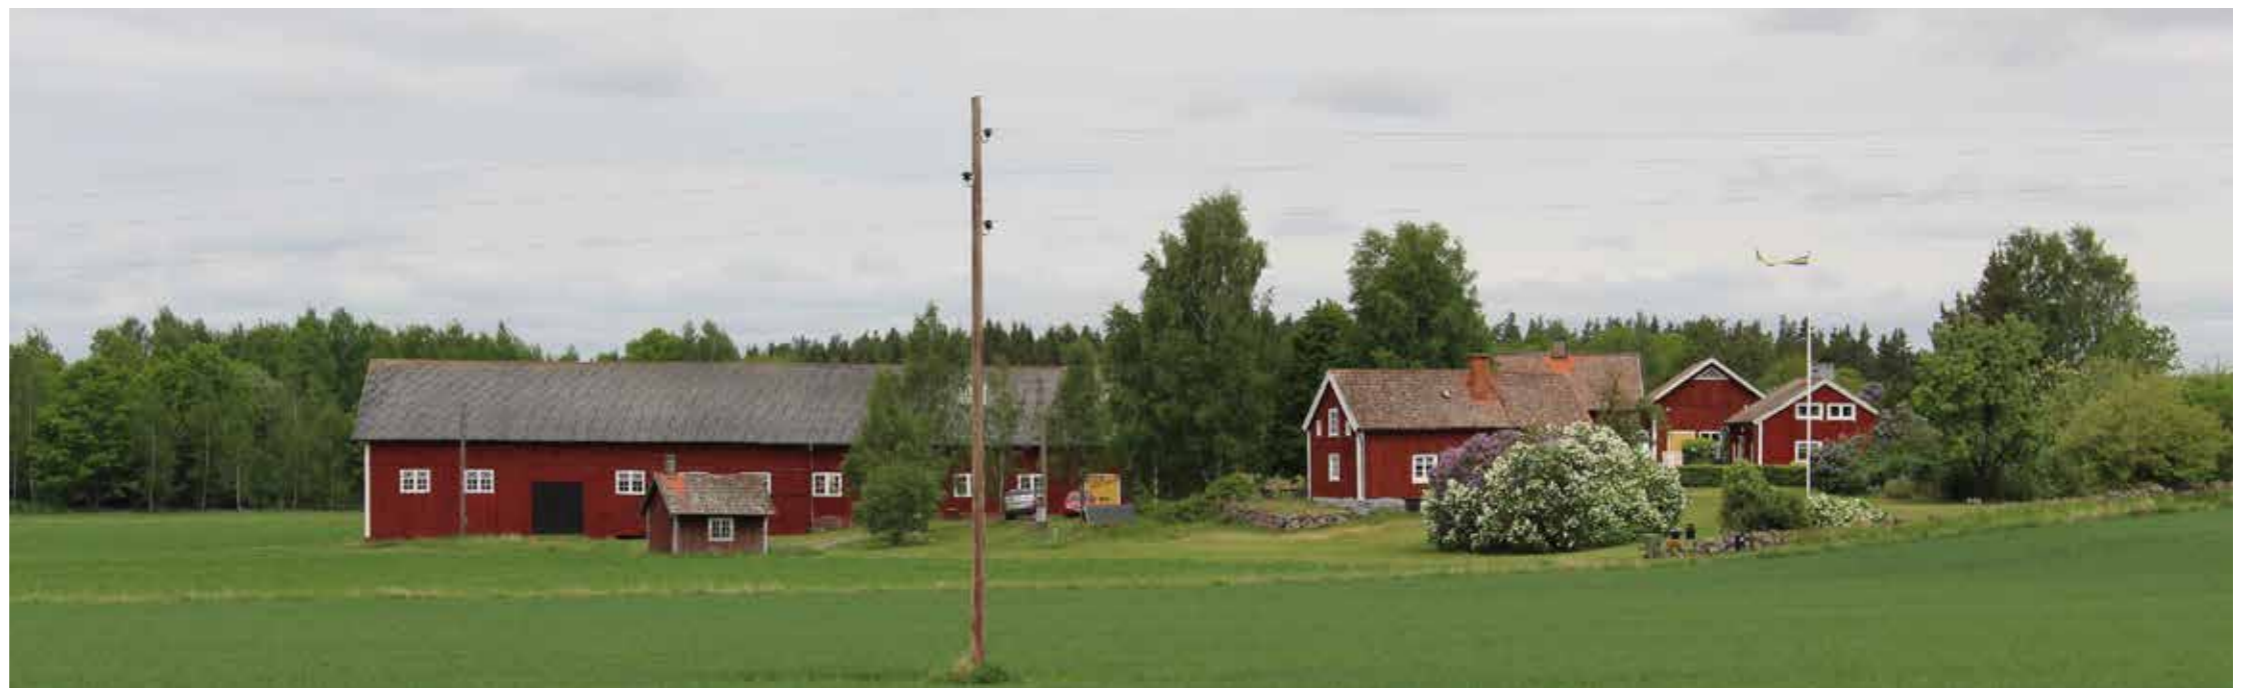
7.1 Jäppestad Västergård

En samlad, traditionell gårdsbild i ett öppet jordbrukslandskap. Mangårdsbyggnad och uthusbyggnader i falurött med vita snickerier. Ursprungliga spröjsade fönster. Tegeltäckta sadeltak och skorstenar. Väl uppväxta träd och syrenbuskar.

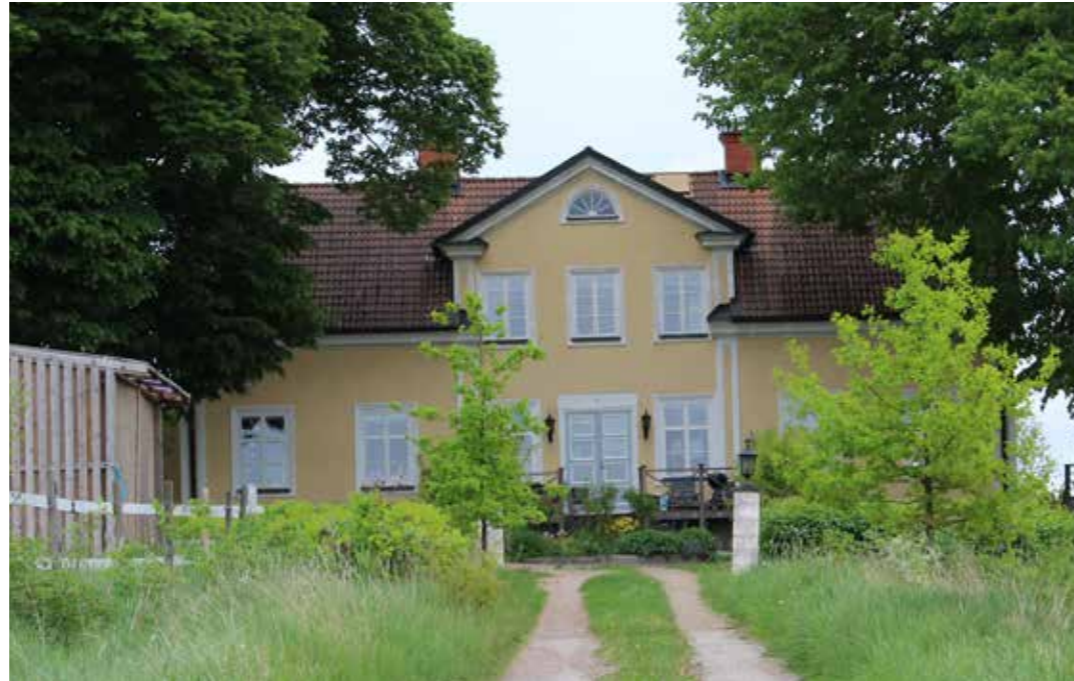
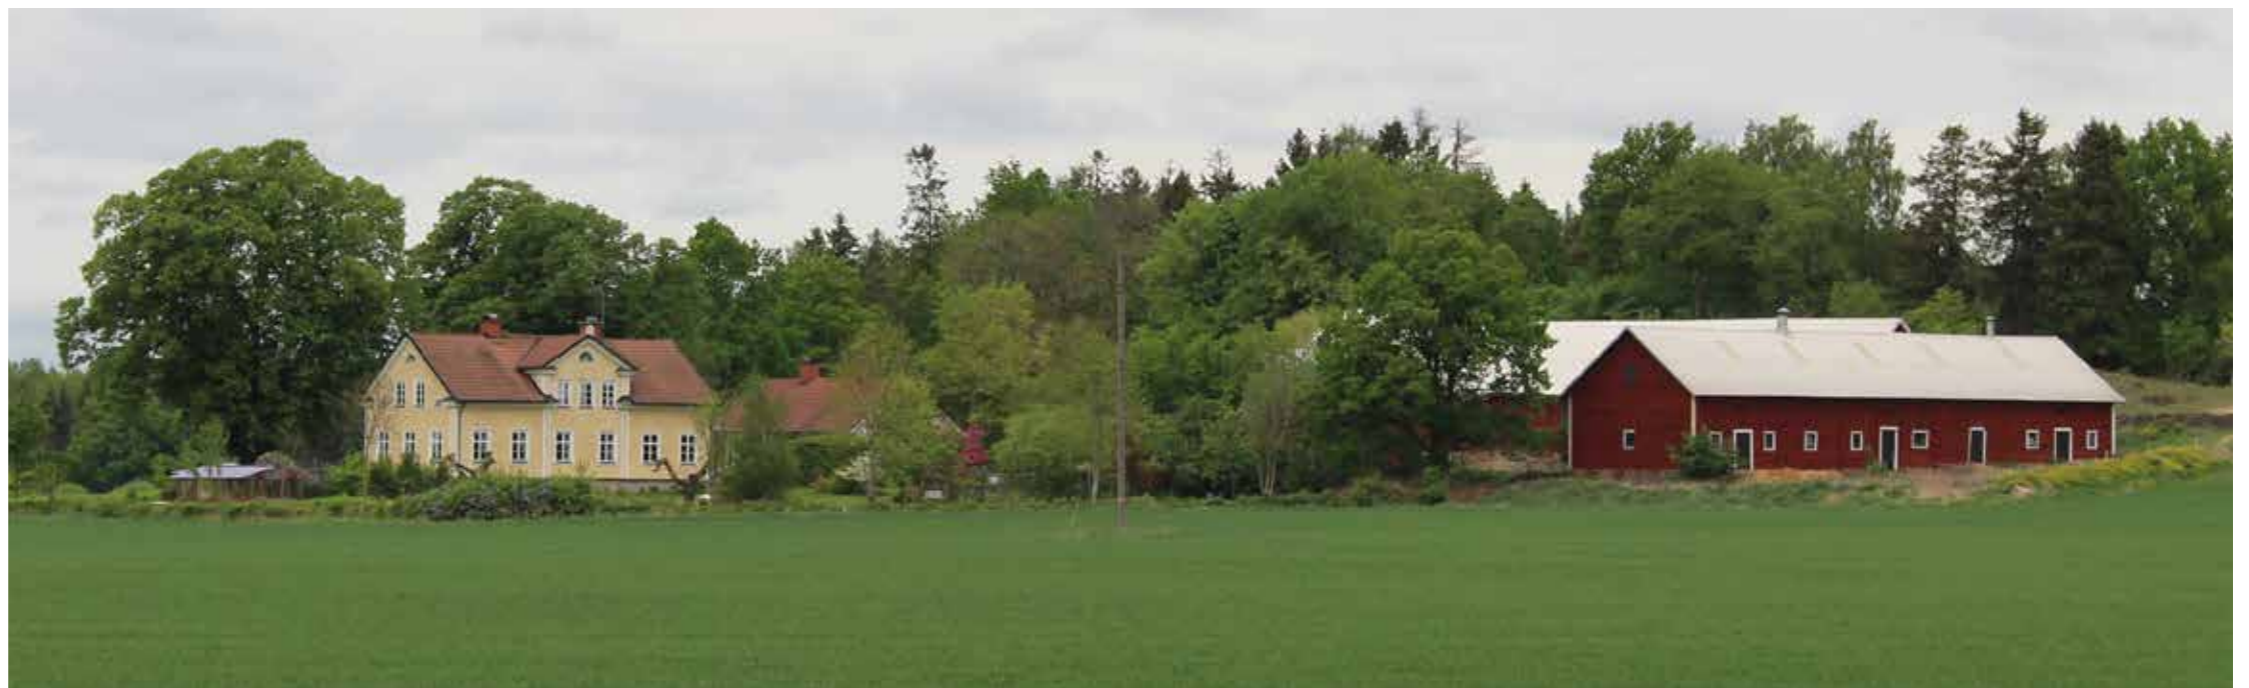
7.3 Jäppestad Kronogård

Gården flyttades ut från bycentrum vid skiftet. Vitrappad huvudbyggnad i 1½ plan med frontespis och taktegel. Flera välbevarade äldre ekonomibyggnader, uthus och arbetarbostäder.

En samlad, traditionell gårdsbild i ett öppet jordbrukslandskap. Vitmålad mangårdsbyggnad med frontespis, tegeltäckt sadeltak och två skorstenar. Faluröd uthusbebyggelse.

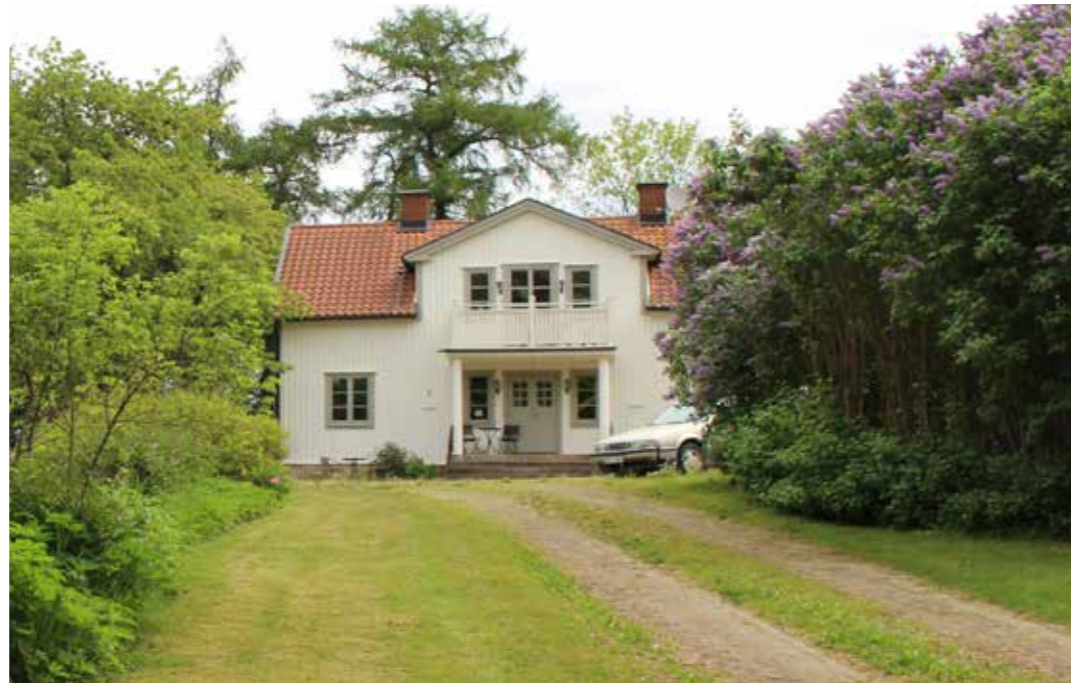
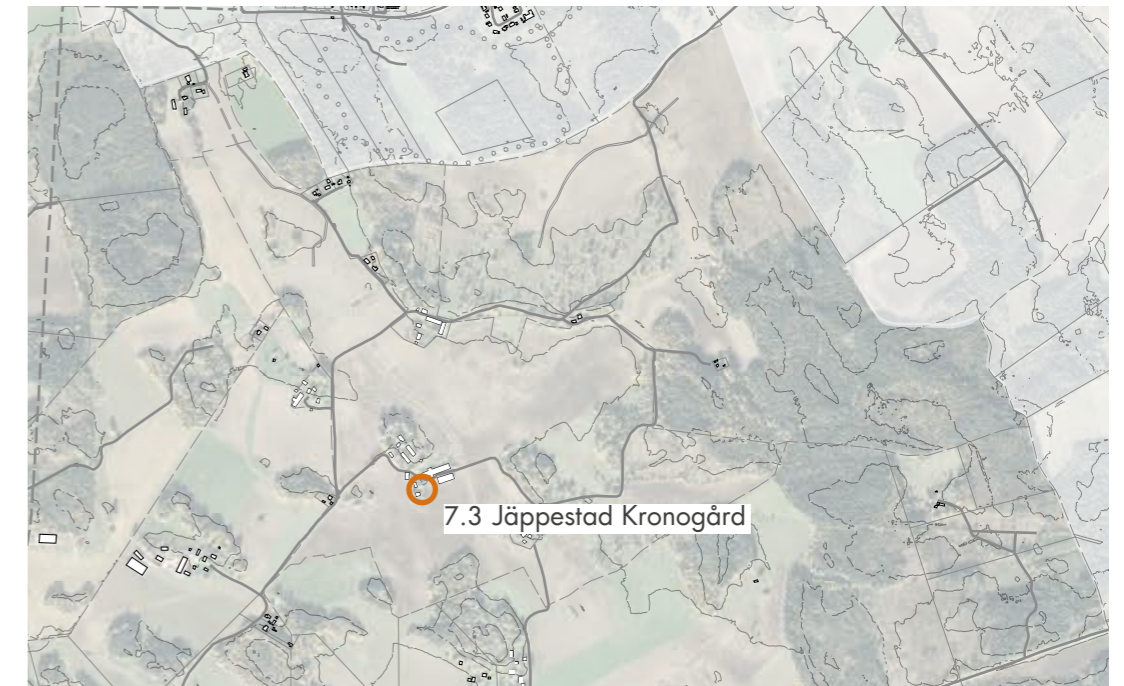
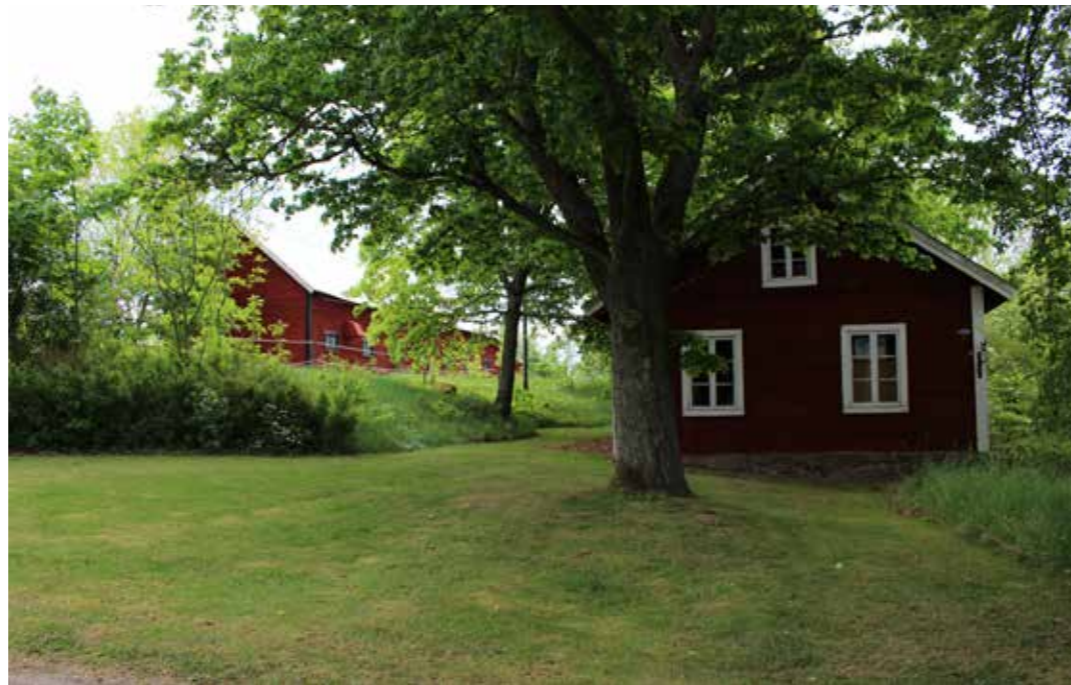
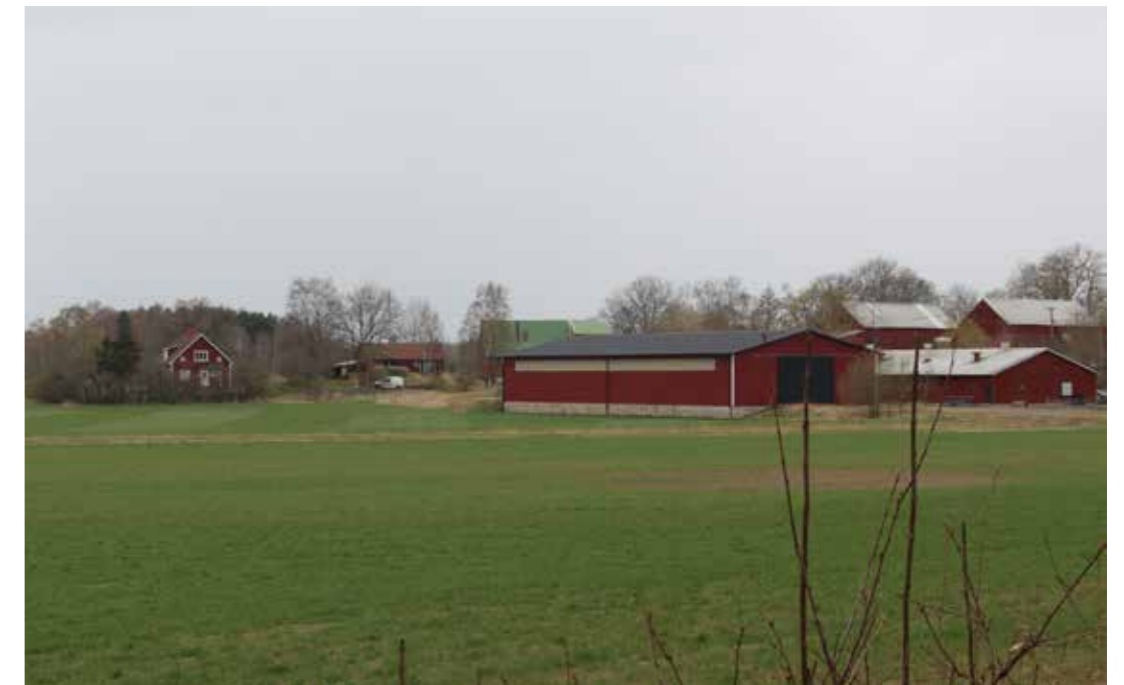
7.4 Jäppestad Skattegård

Skattegården flyttades ut från bycentrumet vid skiftet. Gården består idag av en större enkelstuga i 1½ plan och två uthus. Samtliga hus är rödfärgade och har tegeltak. Se nedre bilden.

Traditionell byggnadsform med lertegeltäckta sadeltak och faluröda fasader.

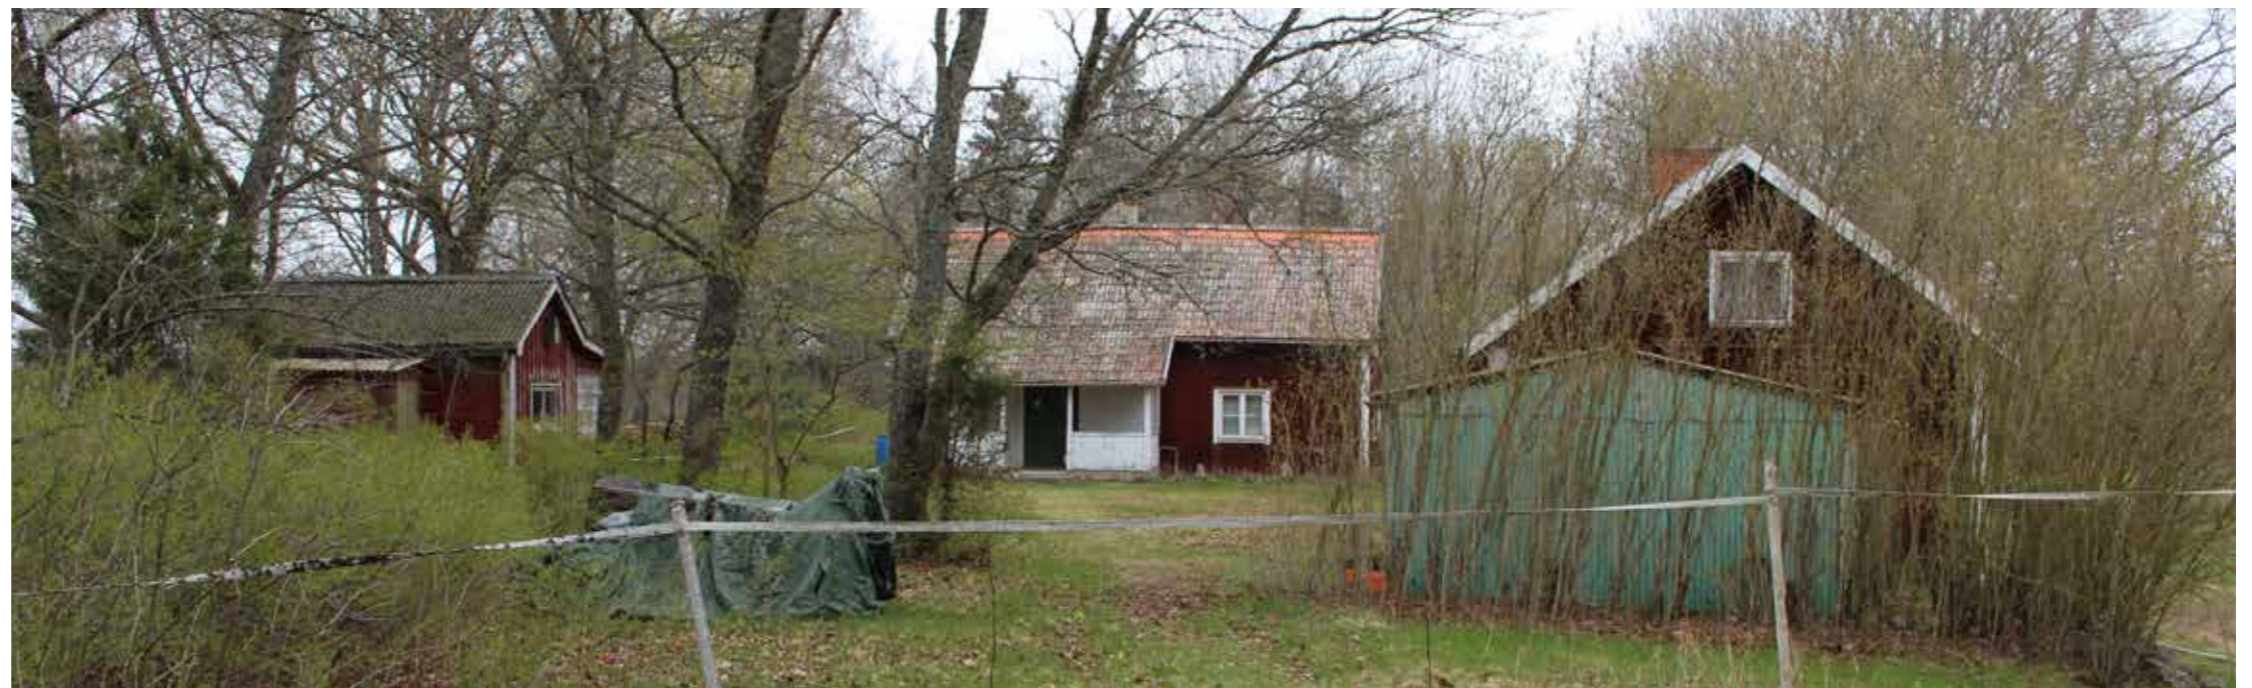
7.5 Soldattorp

En bit öster om Skattegården, vid en liten åkerlapp i skogen ligger ett torp som var soldattorp enligt 1772 års karta. Idag består det av två mindre stugor i vinkel, se bild överst.

Traditionell byggnadsform med lertegeltäckta sadeltak och faluröda fasader.

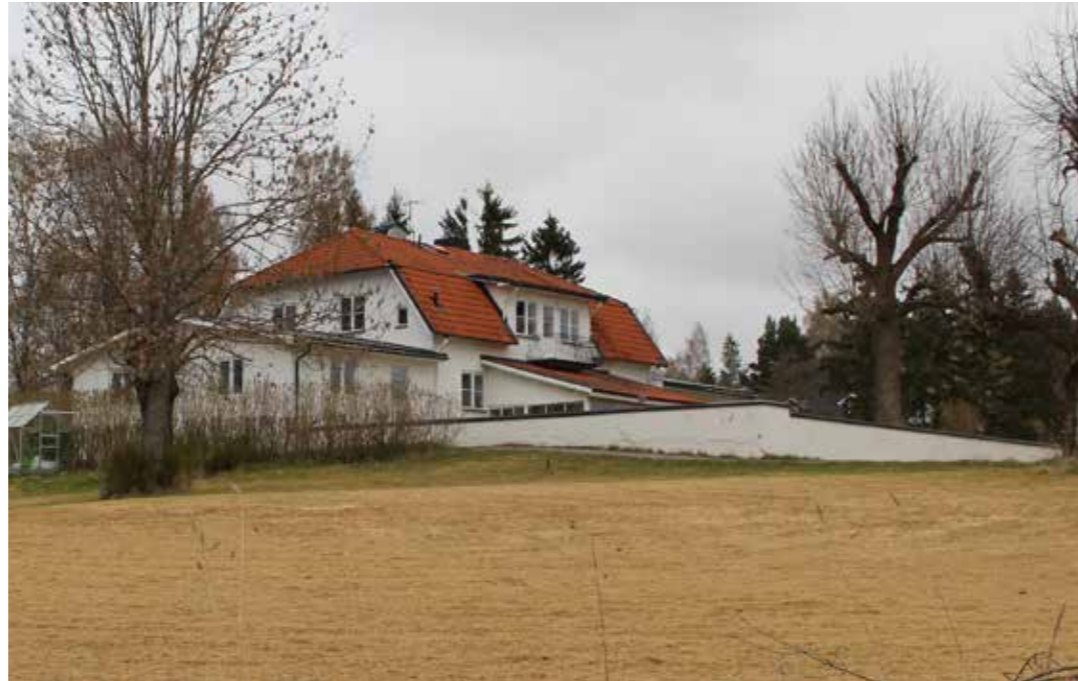
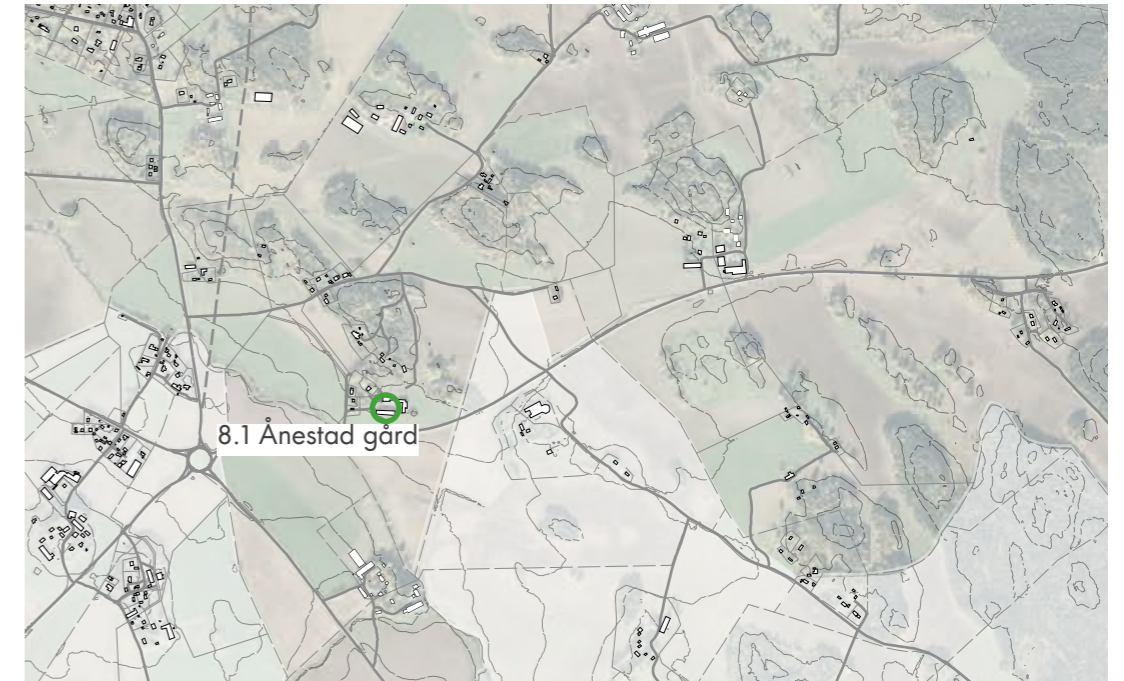
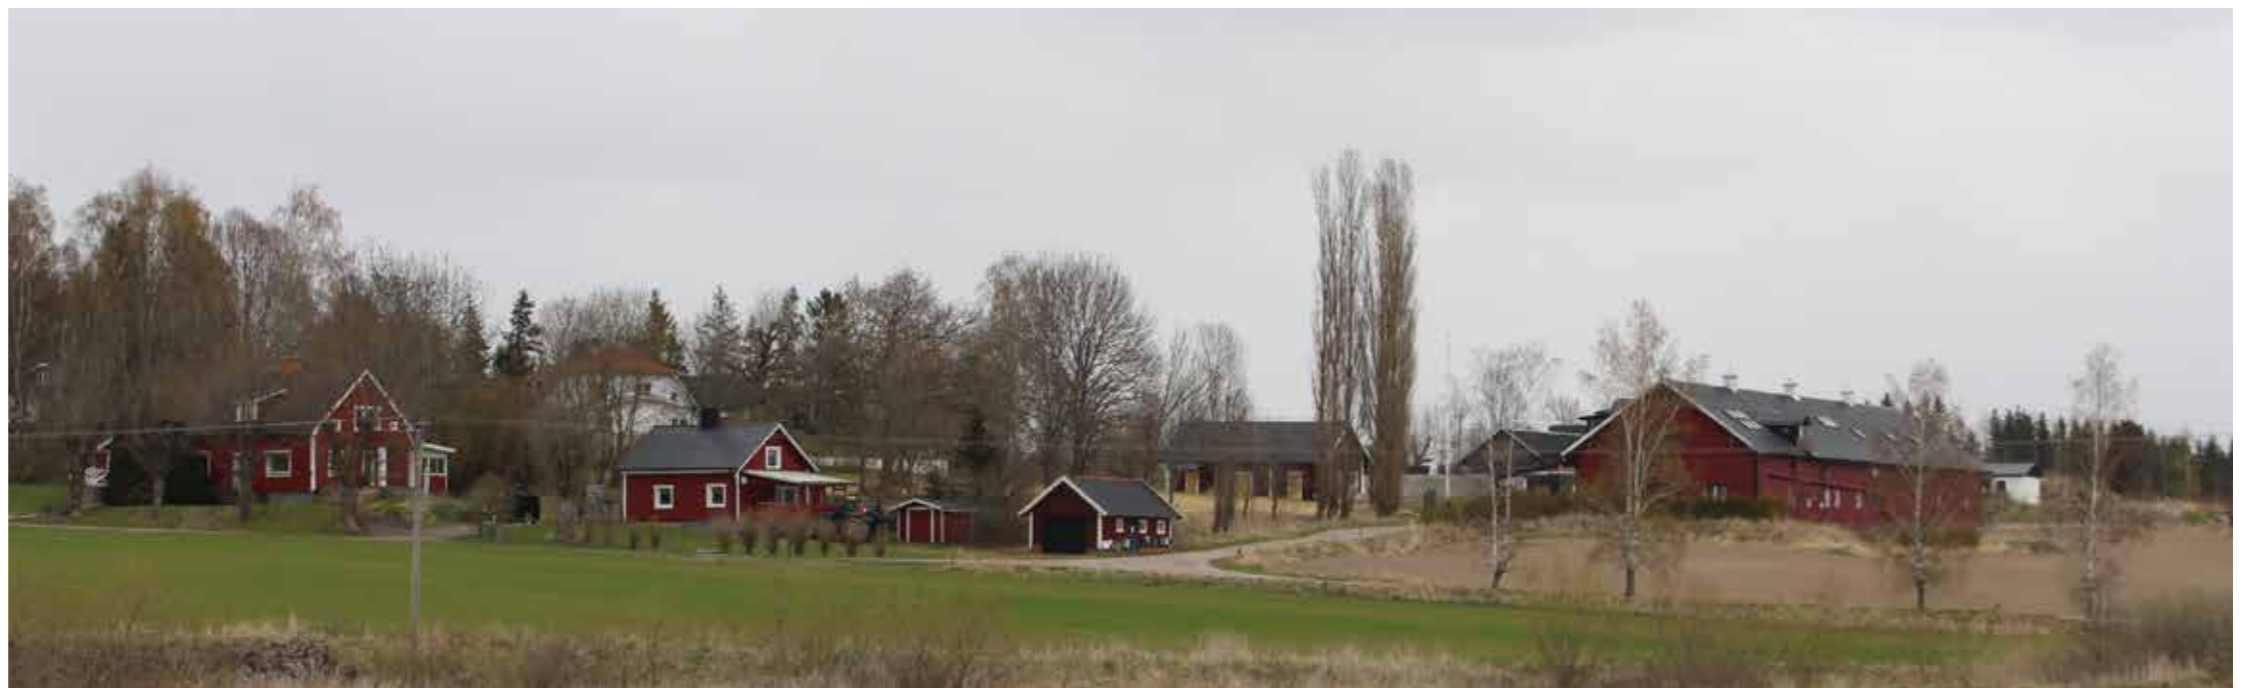
8.2 Ånestad Lillgård

Huvudbyggnad i gulmålad panel med vita knutar, frontespis och tegeltak. Flankeras av brunmålat bostadshus, troligen arbetarbostad. Den äldre, rödfärgade ladan med tegeltak har kompletterats med modernare ekonomibyggnader och två stora växthus. Gården har ett flertal äldre, välbevarade uthus.

Den traditionella gårdsbilden med samlad bebyggelse i ett öppet jordbrukslandskap. Gulmålad mangårdsbyggnad med frontespis. Rödmålade uthus med vita knutar.

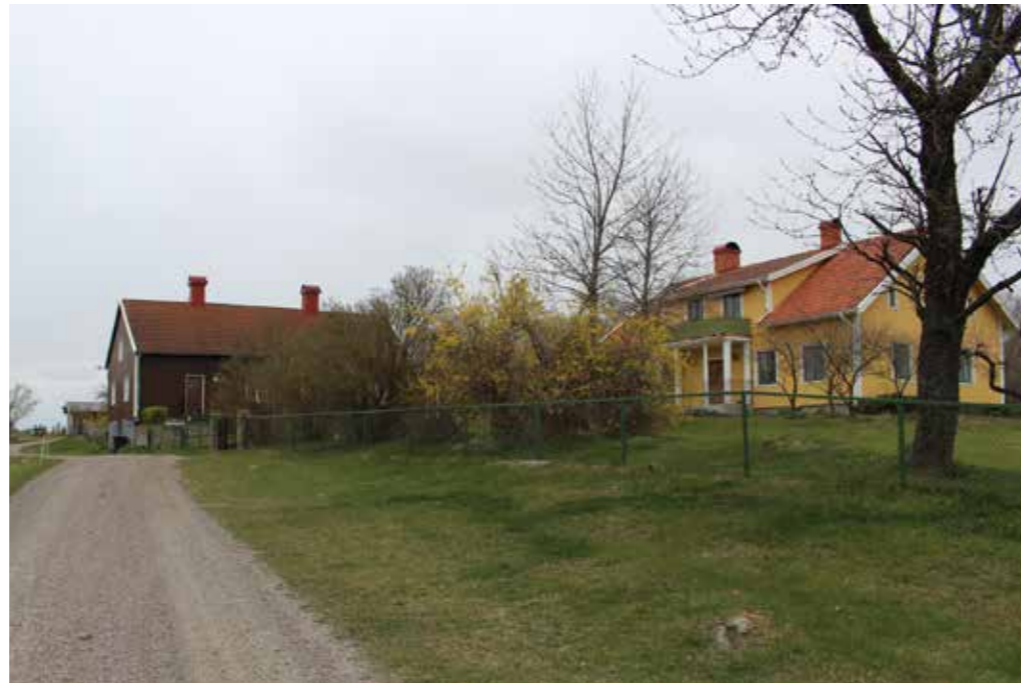
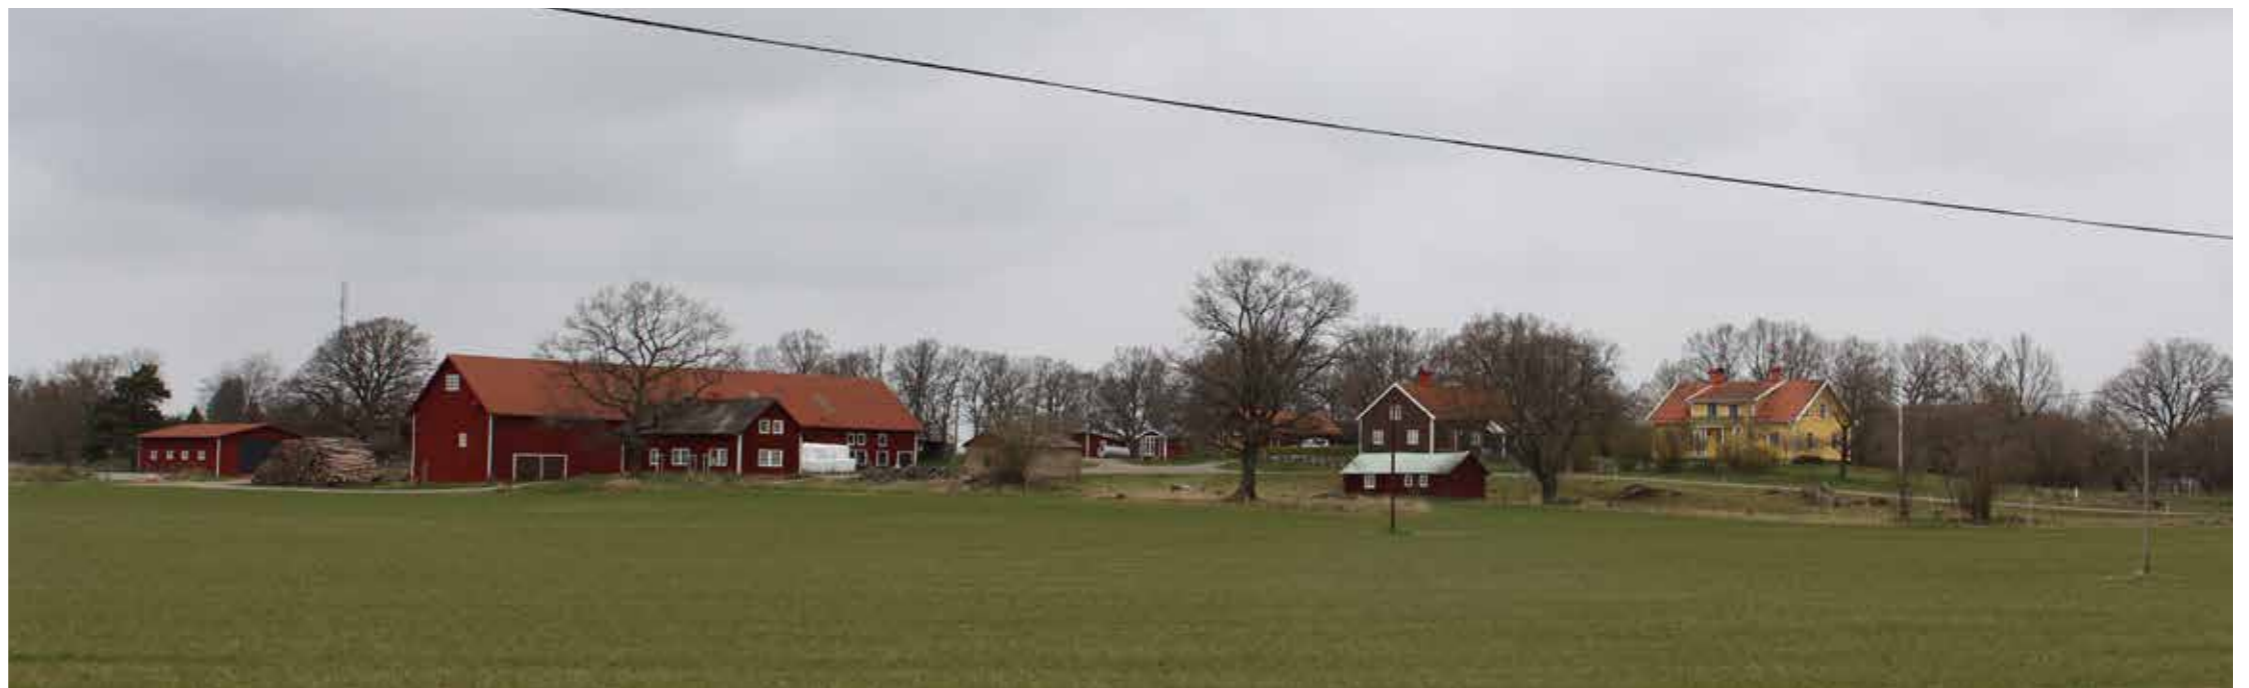
8.3 Nydala

Objektsbeskrivning:
Soldattorp i 1½ plan tillbyggt och moderniserat under 1900-talet. Brutet tegeltak, rödfärgad panel.

Viktiga karaktärsdrag:
Den samlade traditionella bebyggelsen; soldattorp och uthus. Röda fasader med vita knutar.

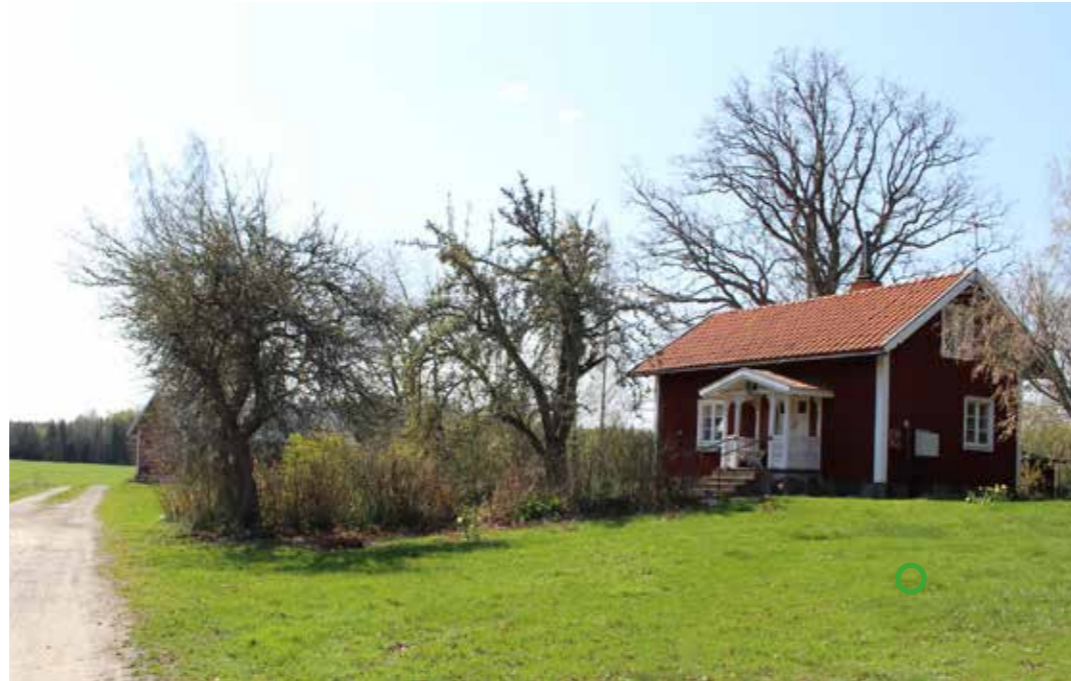
9.5 Torp vid Lindhagen och Grindtorp

Lindhagen är en enkelstuga i ett plan med rödfärgade fasader och tegeltak. Det ökade utrymmesbehovet har lösts genom en något större, nybyggd stuga direkt söder om torpet som harmonierar i material och färgval.

Nordväst om Lindhagen ligger Grindtorp, ett Soldattorp i form av en rödfärgad enkelstuga i ett plan.

Torpstugornas traditionella form med rödmålade fasader med vita knutar och tegeltäckta sadeltak.
